風車の運転方法の検討を目的とした リアムコンパクトによる数値風況診断^{*1}

Large-eddy simulation of airflow over complex terrain aiming at operating method examination of wind turbines

○川島 泰史^{*2}, 内田 孝紀^{*3}, 荒屋 亮^{*4}, 西田 利彦^{*5}

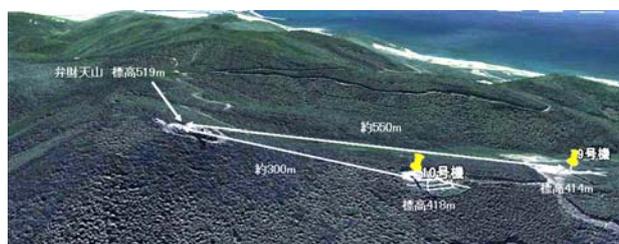
図2 弁財天山(標高519m)と9号機と10号機の位置関係

において明確な平均風速の差異(10号機が低い)が確認された。また、実測データを用いて6月と9月の風向別出現頻度を比較すると、両地点ともに東風の出現率が高いことが示された。これは10号機東側約300mに位置する弁財天山(標高519m)の影響と推察された(図2と表2を参照)。よって、弁財天山(標高519m)による影響を詳細に調査するため、実地形版RIAM-COMPACT®ソフトウェアを用いて数値風況診断を実施した。

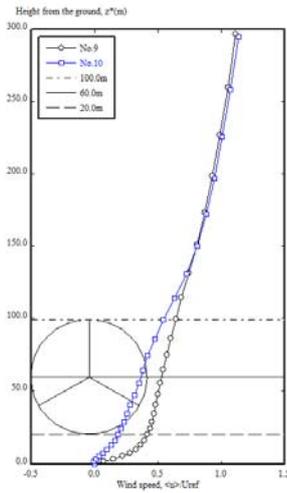
図5 風車立地点における平均風速の鉛直分布、平均化時間は図7の横軸に対応

図5には、平均風速の鉛直分布図を示す。平均化時間は、図7の横軸に示す無次元時間200~300である。図6には、これに対応した各風車立地点における主流方向風速成分に対する標準偏差の鉛直分布図を示す。図5および図6に示す結果は、時間平均型乱流モデルRANSの計算結果と見ることも出来る。両者の結果を観察すると、風車周辺には地形乱流を示す速度プロファイルの極端な欠損などは一切存在しない。すなわち、これらの結果から風車周辺の風況場を評価すると、風力発電に適切な風況場である、と結論付けられる。

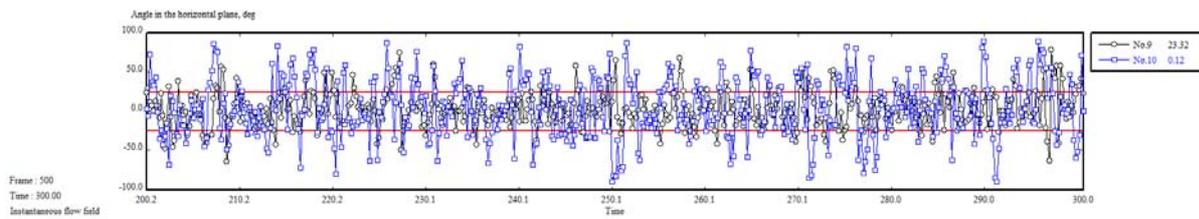
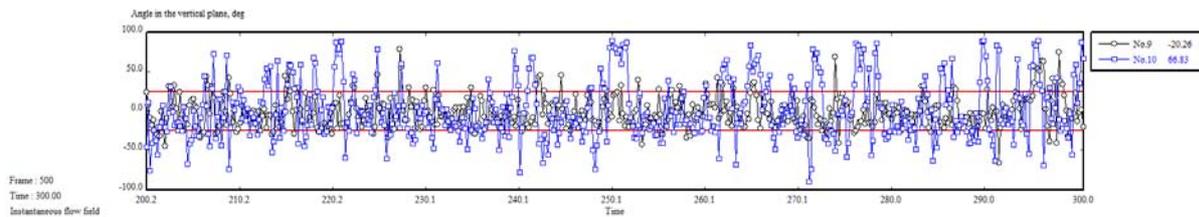
図7 風車ハブ高さにおける主流方向(x)の変動成分、水平および鉛直断面内の角度の時間変化、実風速 $U_{in}=5\text{m/s}$ と仮定すると、実スケール換算で約40分間に相当する。(図の赤色の線は ± 25 度の進入角度の範囲を示す。)

図7には、風車ハブ高さ(地上高60m)における水平断面および鉛直断面内の気流の進入角度の時間変化を示す。図8には角度の定義を併せて示す。図7における軸は無次元時間を示すが、実風速 $U_{in} = 5m/s$ と仮定すると、実スケール換算で約40分間に相当する。図7に示す時刻歴波形を観察すると、10号機では25度を超える吹き上げの風や、吹き下げの風が多数発生していることが見て取れる。図7で得られた局所的な風向の変化は、東風の場合に10号機風車の上流に位置する弁財天山(標高519m)が影響していると推測された(図9を参照)。

その結果、東風が発生した場合、10号機の風車上流に位置する弁財天山(標高519m)が起源となり、そこから風の乱れ(地形乱流)が発生し、10号機はその影響を強く受けていることが示された(図7および図9の結果は10号機風車位置において水平断面内(ヨー方向)の気流の時間的・空間的な変動が大きいことに対応)。

現在、10号機風車については、数値風況面の考察結果と「ヨー誤差過大」のアラーム頻度が多かったことから予防保全を目的に、東風が連続して吹くことが予測された場合、風車を停止する運転が導入されている。今後、風車機器の疲労強度などに対して、RIAM-COMPACT®から出力される各種物理量による評価指標を定量化するなど、運転方法の詳細調査を行う予定である。

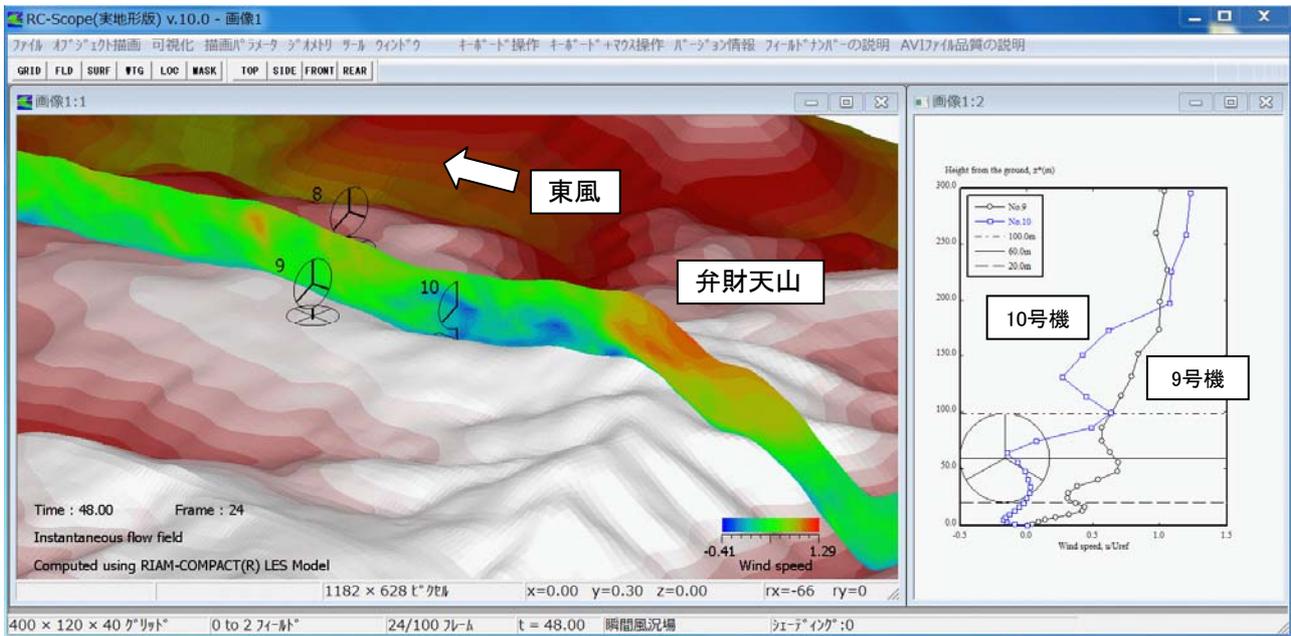
図9 主流方向風速の分布図(赤色ほど風速が大きいことを意味すると)、風車立地点における風速の鉛直分布図、東風の場合

図9は10号機風車を通る鉛直断面内の主流方向速度成分の分布図を示す。この図を観察すると、東風が吹いた場合、10号機の上流に位置する弁財天山から剥離流(地形乱流)が形成され、10号機風車はこの影響を強く受けていることが明確に理解される。なお、紙面の都合上ここでは割愛したが、瞬間場における10号機風車の立地点における気流の鉛直分布図を見ると、9号機風車と比較して、風車受風面内(風車のハブの中心からブレード下端の間)で大きな速度欠損が発生していることも確認された。

一般的に、風車の疲労強度、すなわち、耐久性の評価には速度シアの平均値が使用される。しかしながら、本研究で対象にした10号風車位置では、過渡的に大きく速度欠損した速度シアが頻繁に確認され、これに伴い、風車機器の金属疲労を想定より早く進行させているのではないかと推測される。この非常識的な速度シアの発生は、風車タワーの振動問題、あるいは、ヨーギア等の疲労強度の問題などと関連して今度、より詳細に研究を進める予定である。
