風車の運転方法の検討を目的とした リアムコンパクトによる数値風況診断 —串木野れいめい風力発電所を例として—

Large-eddy simulation of airflow over complex terrain aiming at operating method examination of wind turbines —In the case of the kushikinoreimei wind farm—

このような状況を受け、我々の研究グループでは、実地形版RIAM-COMPACT®ソフトウェアによる精密な数値風況診断(ウインドリスク評価)を実施し、安全な風車運転方法の検討を実施している¹⁾。本報では、九電工新エネルギー(株)の協力の下、串木野れいめい風力発電所(平成24年11月より運転を開始)の10号機風車の運転方法の検討を目的とした数値風況診断を実施したので、その結果について報告する。

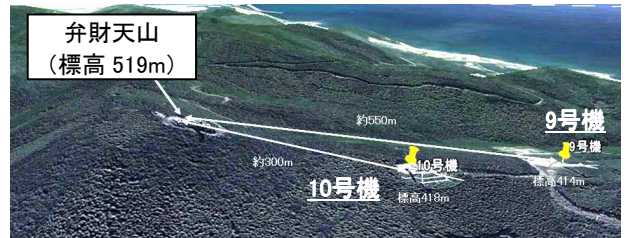
が1.7m/s低い)が確認された(表2・3を参照)。実測データを用いて6月と9月の風向別出現頻度を比較すると、両地点ともに東風の出現率が高いことが示された(次頁に示す表4と図3を参照)。さらに、6月と9月の風向・風速の時系列データを比較すると、風向が東(風向コード:12)の際、10号機の風速は9号機に比べて減速していることが示された(図4を参照)。これは10号機の東側約300mに位置する弁財天山(標高519m)の影響と推察された(図5・6と表5を参照)。弁財天山(標高519m)による影響を詳細に調査するため、実地形版RIAM-COMPACT®ソフトウェアを用いて数値風況診断を実施した。

図5 弁財天山(標高519m)と9号機と10号機の位置関係

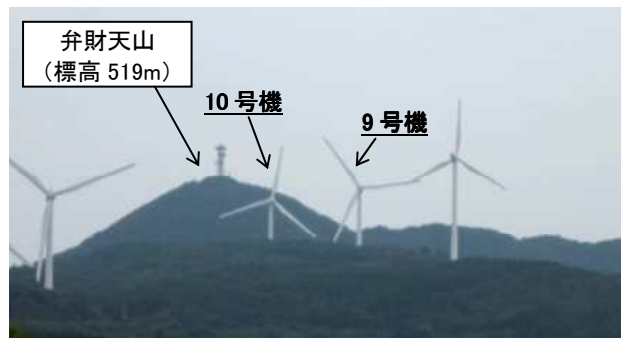
図6 現場の写真(著者が2013年8月9日撮影)

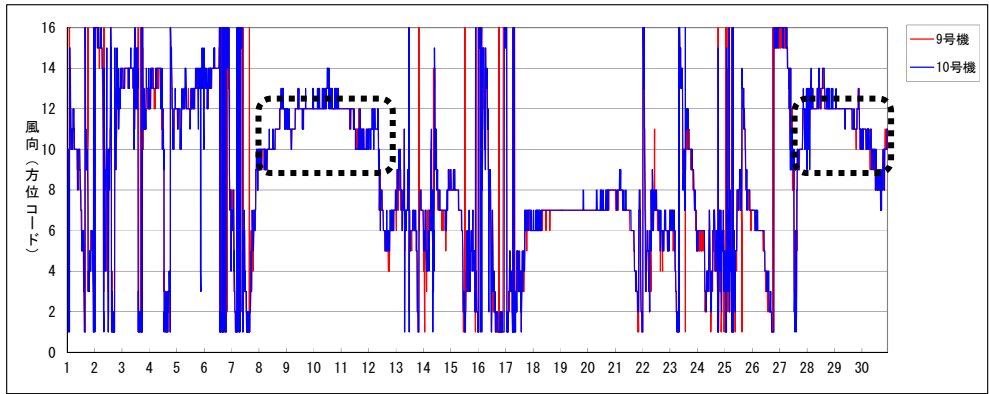
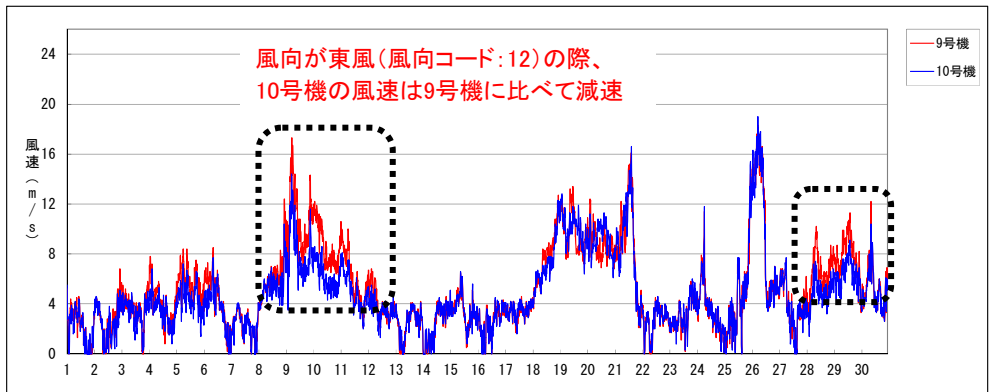
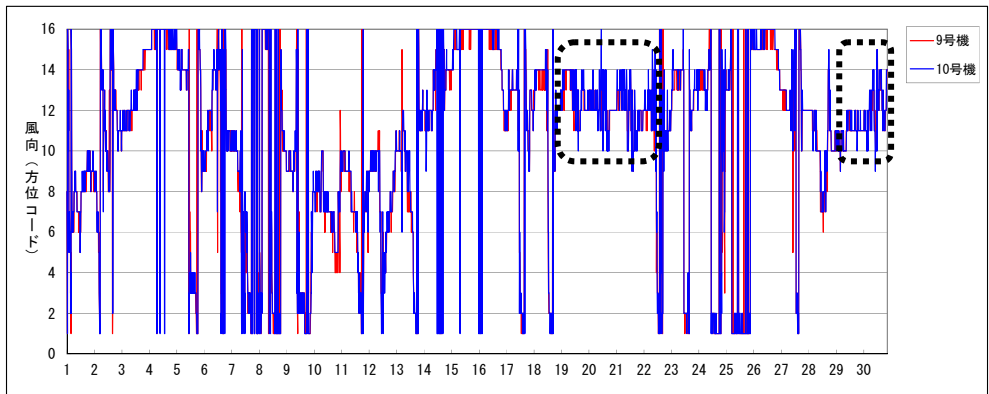
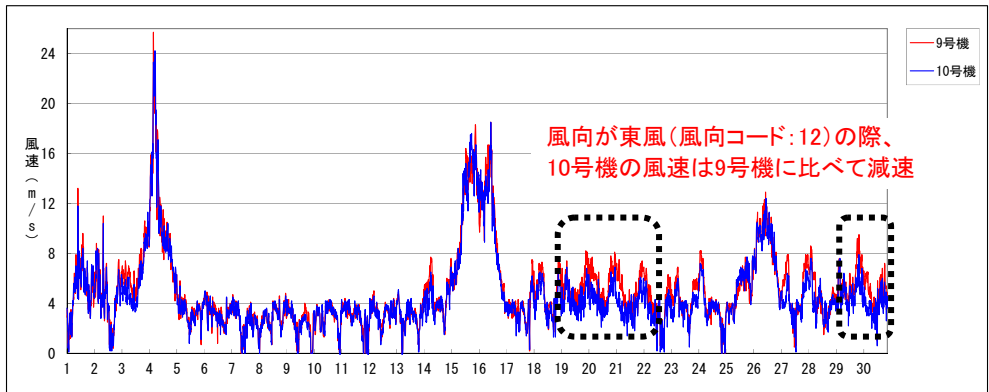
図4 6・9月における風向・風速の時系列データの比較、実測データ、2013年、赤線は9号機、青線は10号機

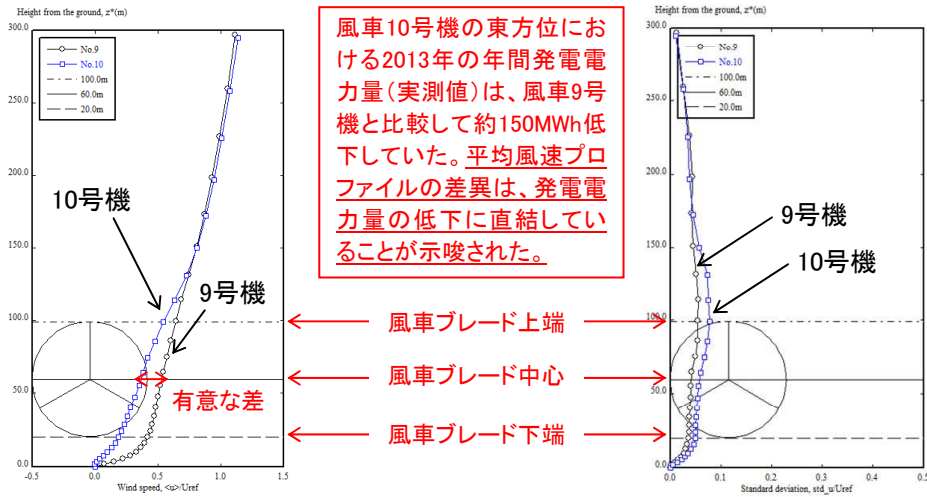
図9には、平均風速の鉛直分布図を示す。平均化時間は、図11の横軸に示す無次元時間200~300である。図10には、これに対応した各風車立地点における主流方向の標準偏差の鉛直分布図を示す。図9および図10に示す結果は、時間平均型乱流モデルRANSの計算結果とみなすこともできる。両者の結果を観察すると、風車立地点には地形乱流に伴う平均風速の極端な欠損や標準偏差の極大値は存在しない。すなわち、これらの結果から風車周辺の風況場を評価すると、風力発電に適切な風況場である、と結論付けられる。

10号機風車の東方位における2013年の年間発電電力量(実測値)は、風車9号機と比較して約150MWh低下[風速で1.2m/s低下(表2を参照)]していたことから、平均速度プロファイルの差異は、発電電力量の低下に直結していることが示された。

図9 風車立地点における平均風速の鉛直分布、平均化時間は図11の横軸に対応

図10 風車立地点における主流方向の標準偏差の鉛直分布、平均化時間は図11の横軸に対応

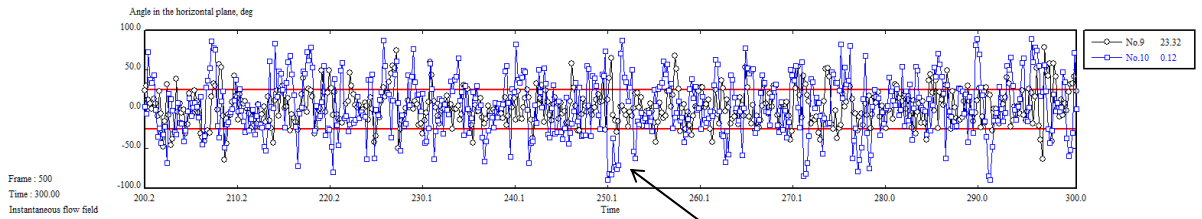
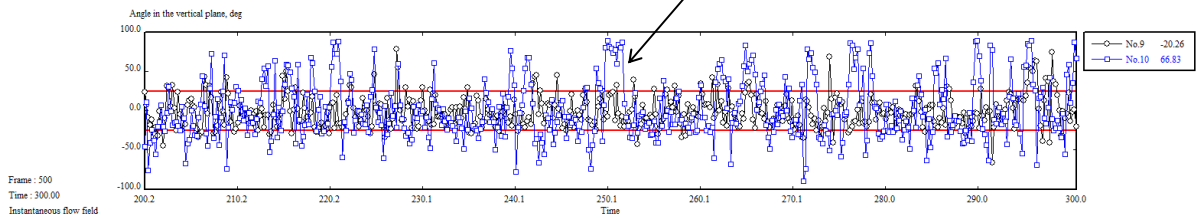
図11には、風車ハブ高さ(地上高60m)における水平断面および鉛直断面内の気流の進入角度の時間変化を示す。図12には角度の定義を併せて示す。図11における横軸は無次元時間を示す。例えば、実風速を $U_{in} = 5\text{m/s}$ と仮定すると、横軸は実スケール換算で約40分間に相当する。図11に示す時刻歴波形を観察すると、10号機では25度を超える吹き上げの風や、吹き下げの風が多数発生していることが見て取れる。図11で得られた局所的な風向の変化は、東風の場合に10号機風車の上流に位置する弁財天山(標高519m)が影響していると示唆された(図13を参照)。

図11 風車ハブ高さにおける水平および鉛直断面内の角度の時間変化、実風速 $U_{in}=5m/s$ と仮定すると、横軸は実スケール換算で約40分間に相当する。(図の赤線は±25°の範囲を示す)

その結果、東風が発生した場合、10号機の風車上流に位置する弁財天山(標高519m)が起源となり、そこから風の乱れ(地形乱流)が発生し、10号機はその影響を強く受けていることが示された(図11および図13の結果は10号機風車位置において水平断面内(ヨー方向)の気流の時間的・空間的な変動が大きいことに対応している)。

現在、10号機風車については、数値風況面の考察結果と実機の「ヨー誤差過大」のアラーム頻度が多かったことなどを総合的に考慮し、予防保全(疲労荷重を軽減)を目的として、東方位の風を対象に風車を自動停止する制御が導入されている(平成26年12月25日設定、表6を参照)。今後、風車機器の疲労強度や寿命などを正確に把握・予測するため、RIAMCOMPACT®から出力される各種物理量による評価指標の定量化を試みる予定である。

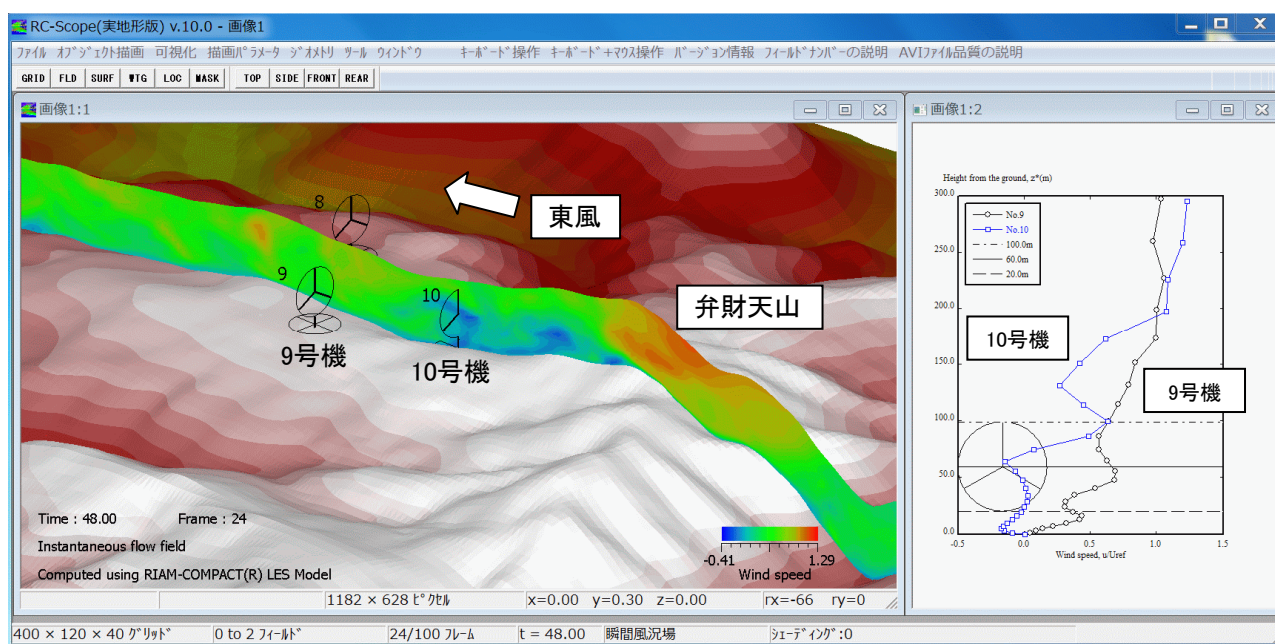
図13は10号機風車を通る鉛直断面内の主流方向風速の分布図を示す。この図を観察すると、東風が吹いた場合、10号機の上流に位置する弁財天山から剥離流(地形乱流)が形成され、10号機風車はこの影響を強く受けていることが明確に理解される。図13に示す瞬間場における10号機風車位置での気流の鉛直分布図を観察すると、9号機風車と比較して、風車受風面内(風車のハブの中心からブレード下端の間)で大きな速度欠損が発生していることも確認された。

一般的に、風車の疲労強度、すなわち、耐久性の評価には風速シアの平均値が使用される。しかしながら、本研究で対象にした10号風車位置では、過渡的に大きく速度欠損した風速シアが頻繁に(日常的に)確認され、これに伴い、風車機器の金属疲労を想定より早く進行させているのではないかと推測される。この極端な風速シアの発生は、風車タワーの振動問題、あるいは、ヨーギアなどの疲労強度の問題など強く関連しているため、今度、より詳細に研究を進める予定である。

図13 主流方向風速の分布図(赤色ほど風速が大きいことを意味する)と、風車立地点における風速の鉛直分布図、東風の場合、瞬間場
