第37回風力エネルギー利用シンポジウム
会場: 科学技術館

地形乱流診断による風車運転方法の 検討と今後の展開

The wind turbine control based on the CFD
results and future research plan

「串木野れいめい風力発電所」10号機においても風の乱れ（地形乱流）の影響が指摘されていた。

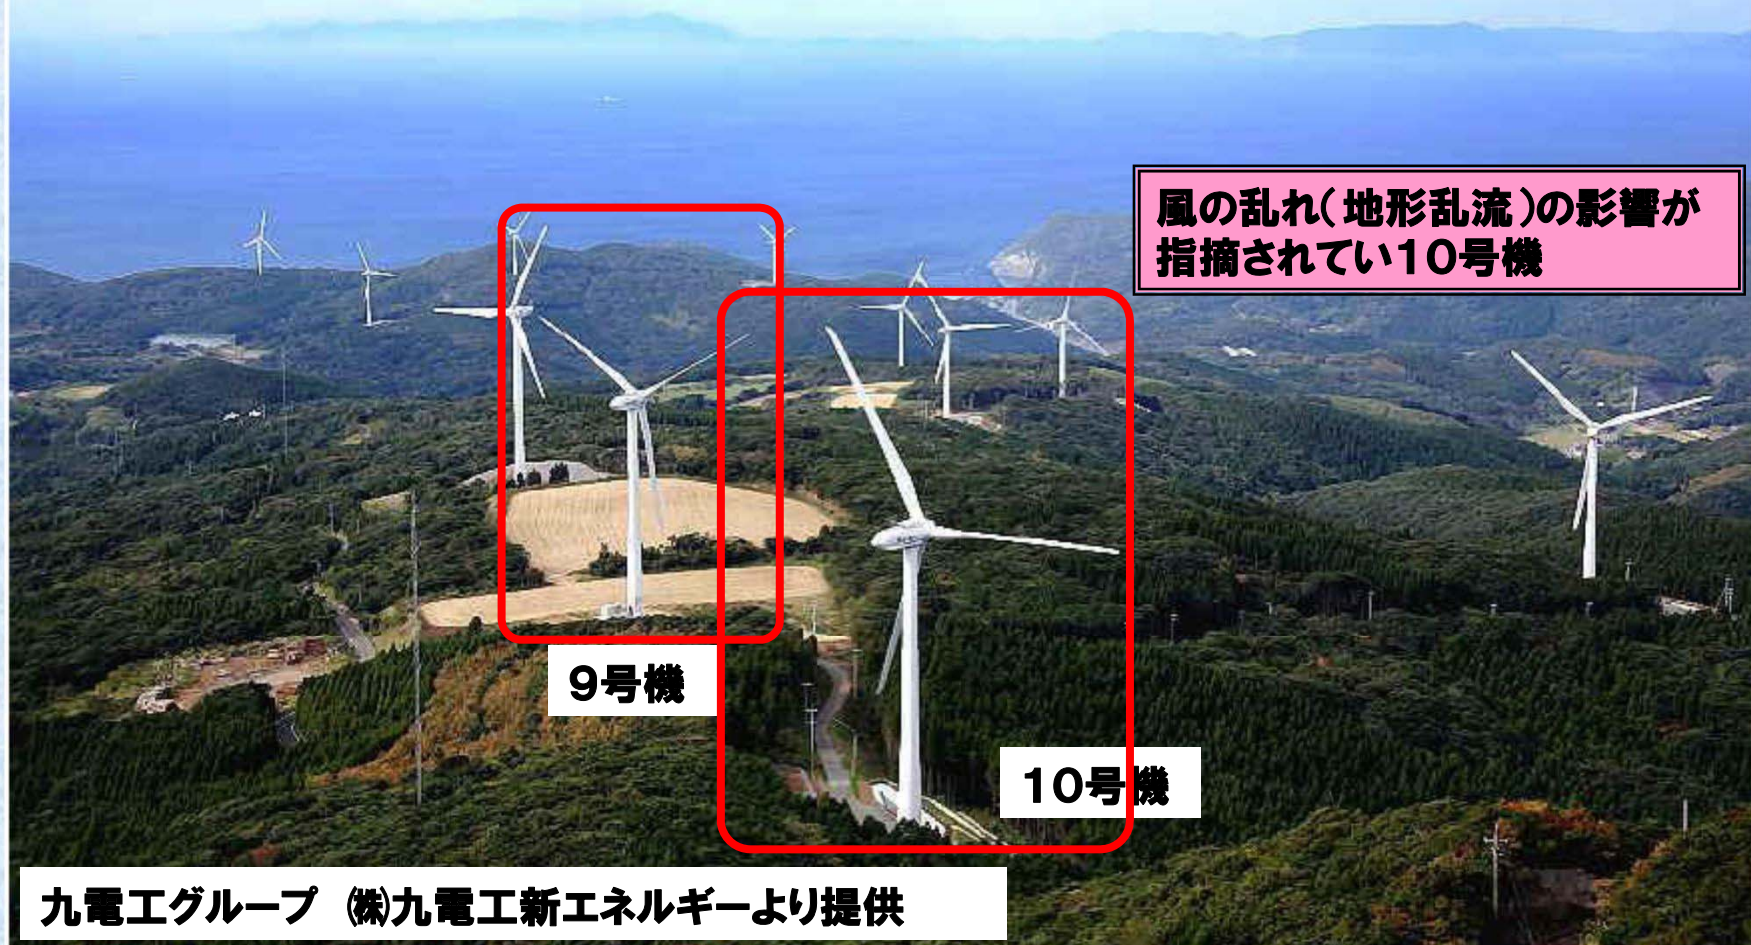
9・10号機 周辺地形状況①

風の乱れ(地形乱流)の影響が指摘されてい10号機

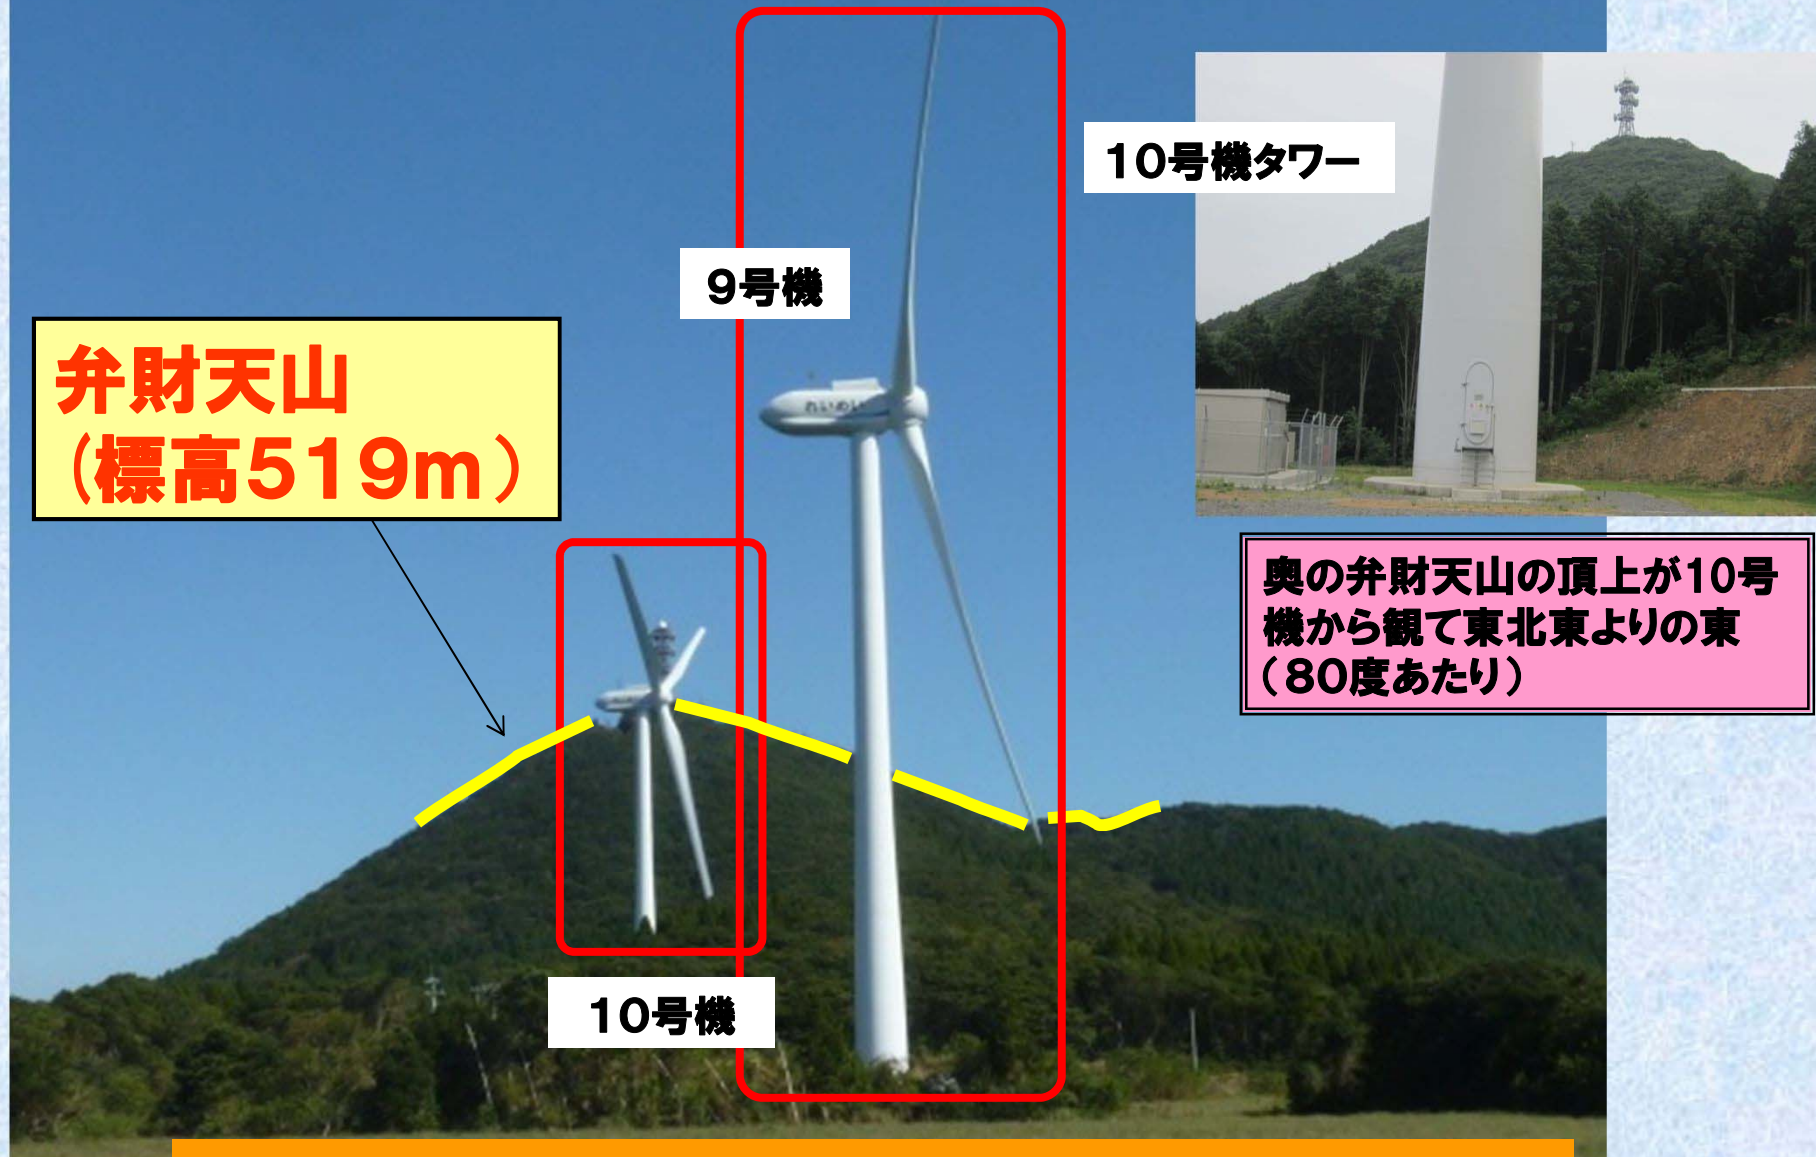
9・10号機 周辺地形状況②

奥の弁財天山の頂上が10号機から観て東北東よりの東(80度あたり)

9号機より東側を眺望(10号機から東側約300mの位置に弁財天山が存在)

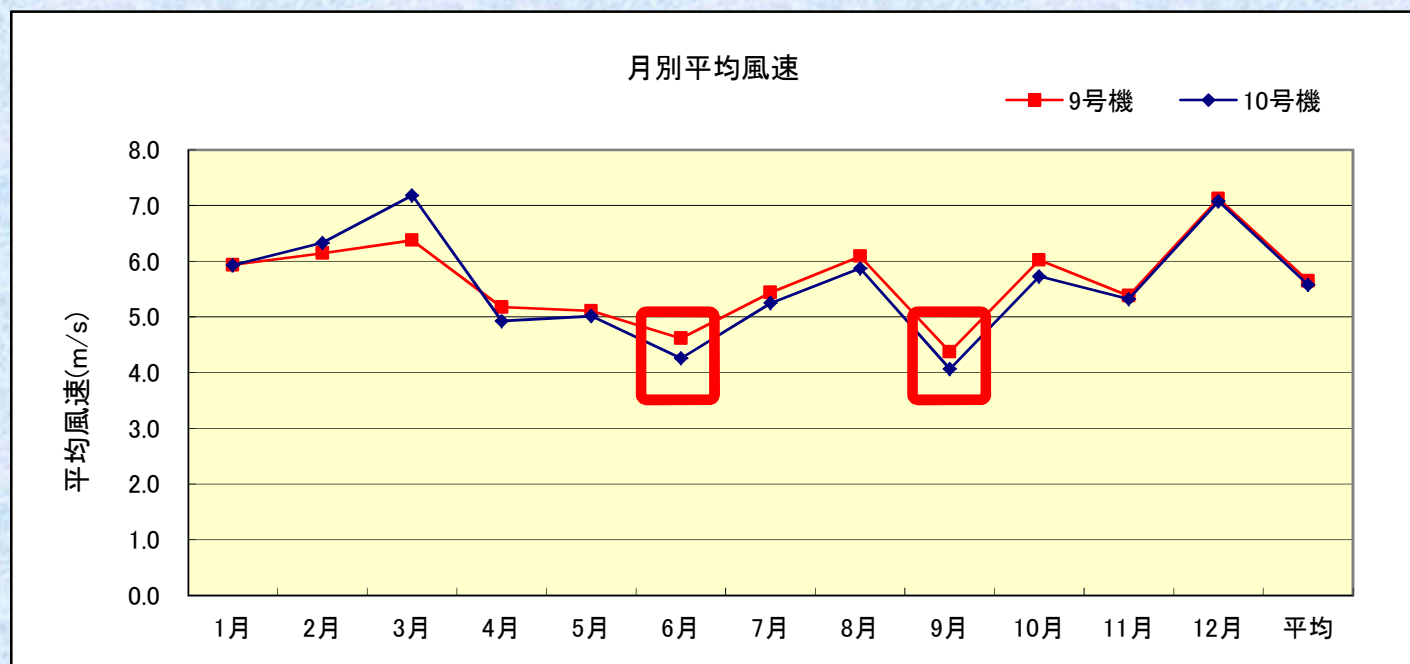
風況特性〔2014年1～12月〕①

6月及び9月において、
10号機が9号機と比較して
0.3m/s低い

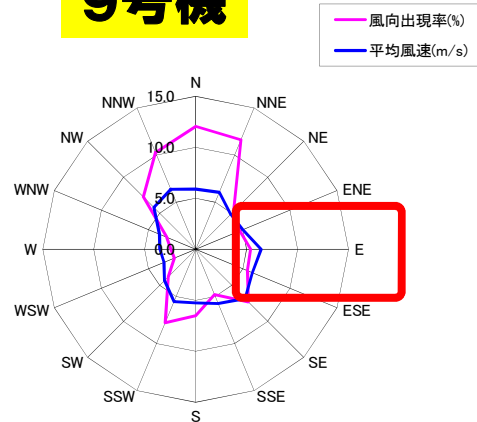
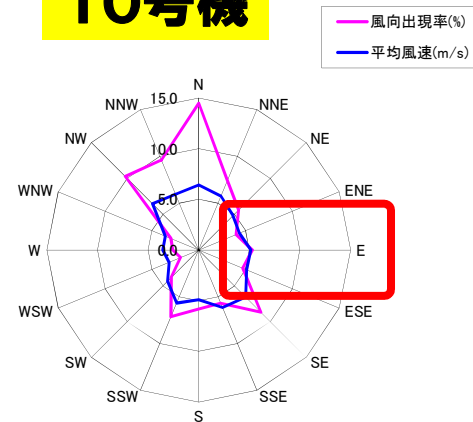
風況特性〔2014年6月〕③

風速の低下が確認された、6月において、東風の出現率はほぼ同等であるが、10号機は9号機より平均風速で1.8m/s低い。

10号機の東風の減速は、弁財天山が影響していると推察される

東風の出現率 : 5.4%

東風の出現率 : 5.3%

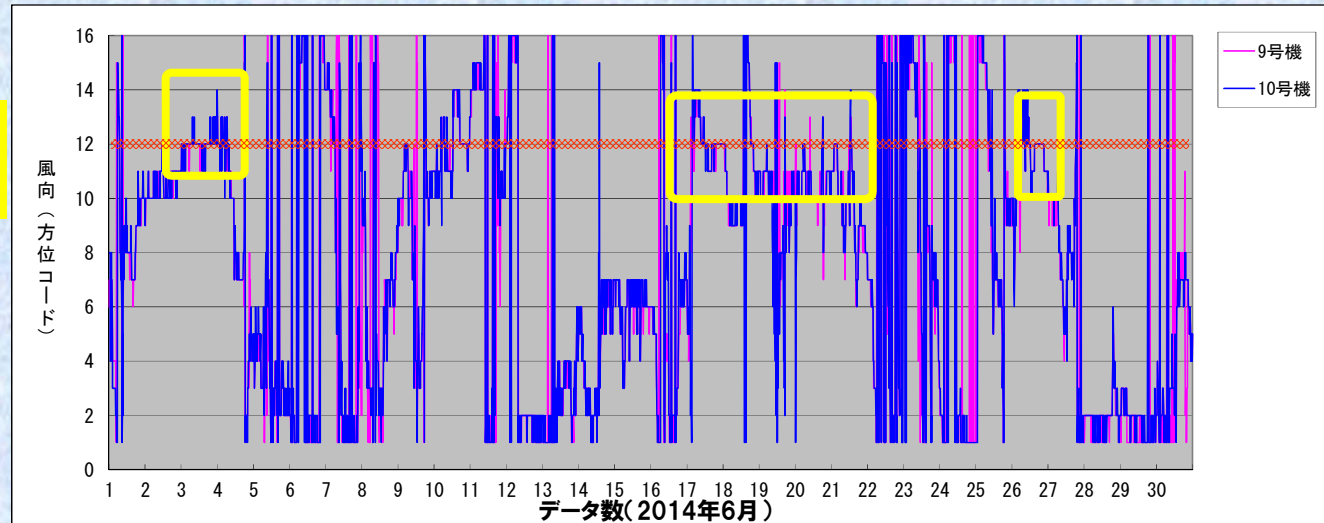
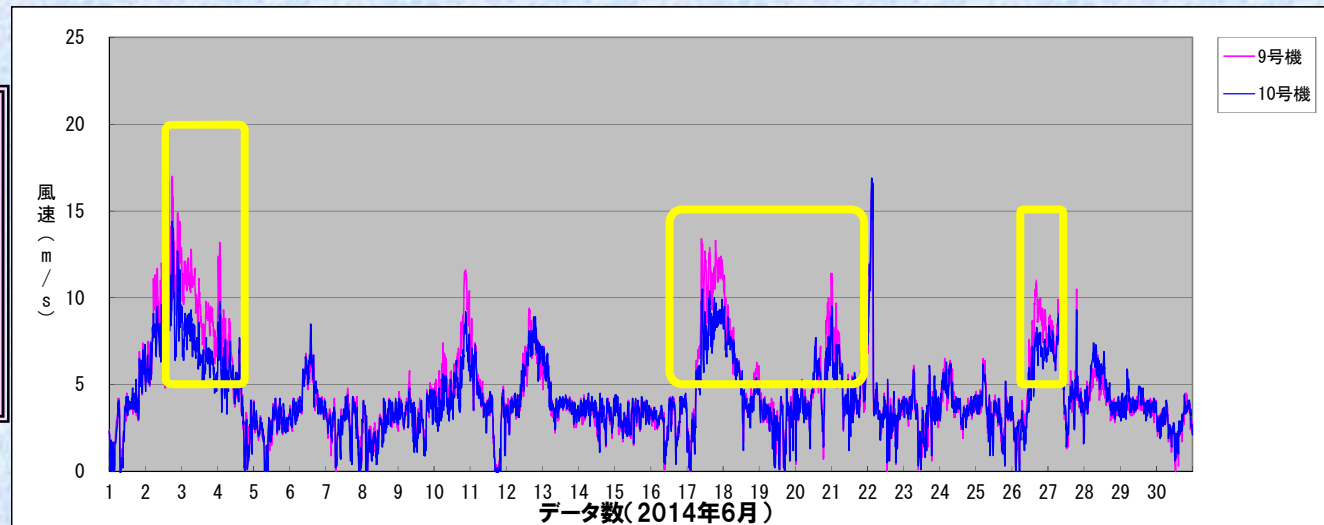
風況特性〔2014年6月〕④

東風において、
10号機は、9号機と
比べて減速してい
る

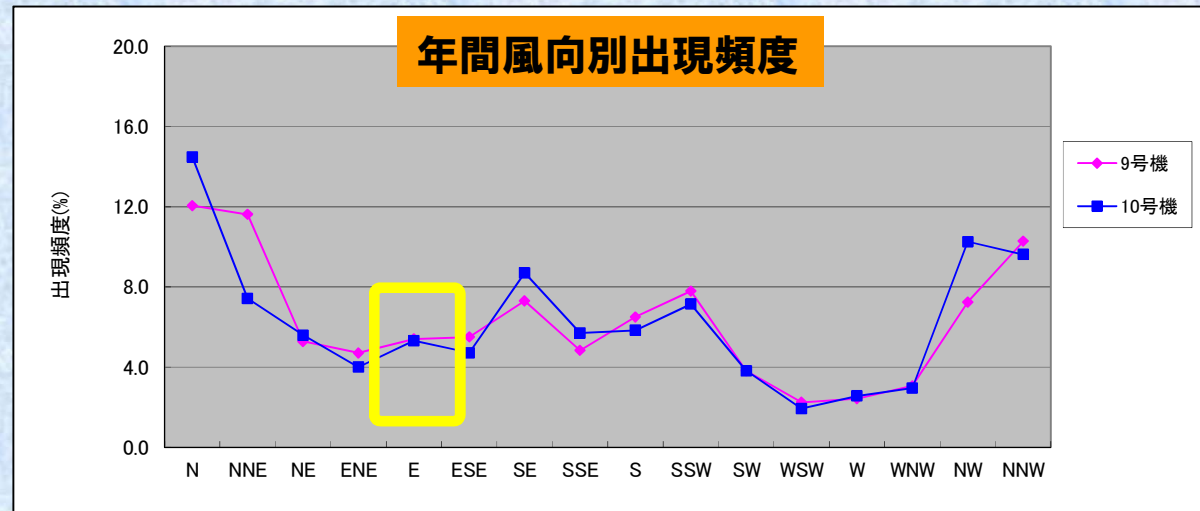
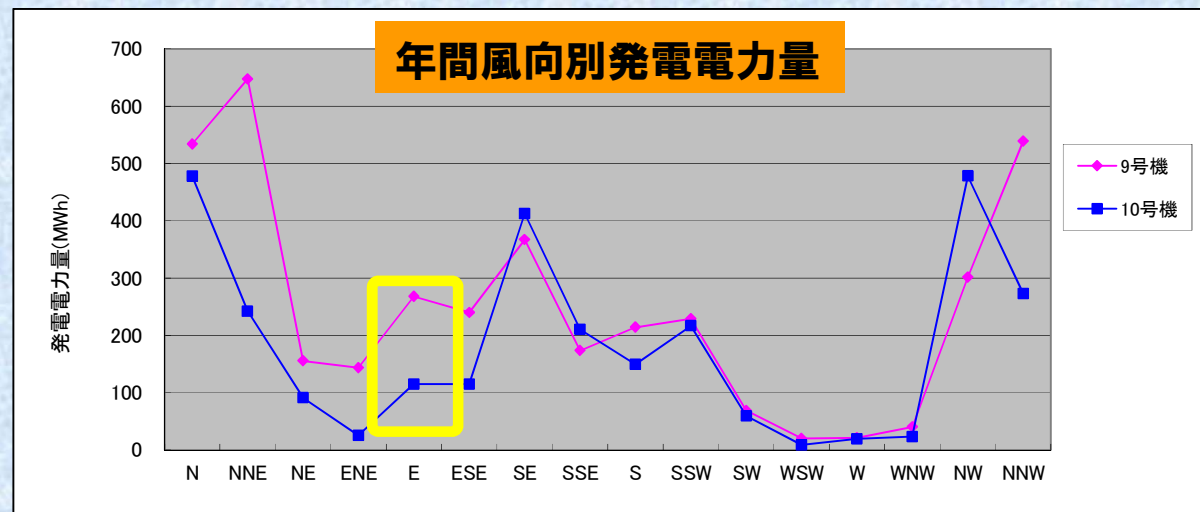
発電電力量特性〔2014年1～12月〕

10号機の東風の発電量の低下は、并財天山が影響している
と推察される

東風風向出現率は、9号機が5.4%、10号機が5.3%で等しい

10号機発電量が、9号機に対して150MWh低下している

- ・ 9号機と10号機の実測データを詳しく比較した結果、10号機が9号機と比較して東風の場合、平均風速及びこれに対応した発電電力量の低下が示された。
- ・ これを受けて、LES乱流モデルを用いた非定常な数値風況シミュレーションを実施した。
その結果、10号機の東側に位置する弁財天山の影響があることが示唆された。
- ・ 一連の調査結果を考慮して現在、10号機風車については、**予防保全を目的として、東風が発生した場合、風車を停止する制御が導入されている。**

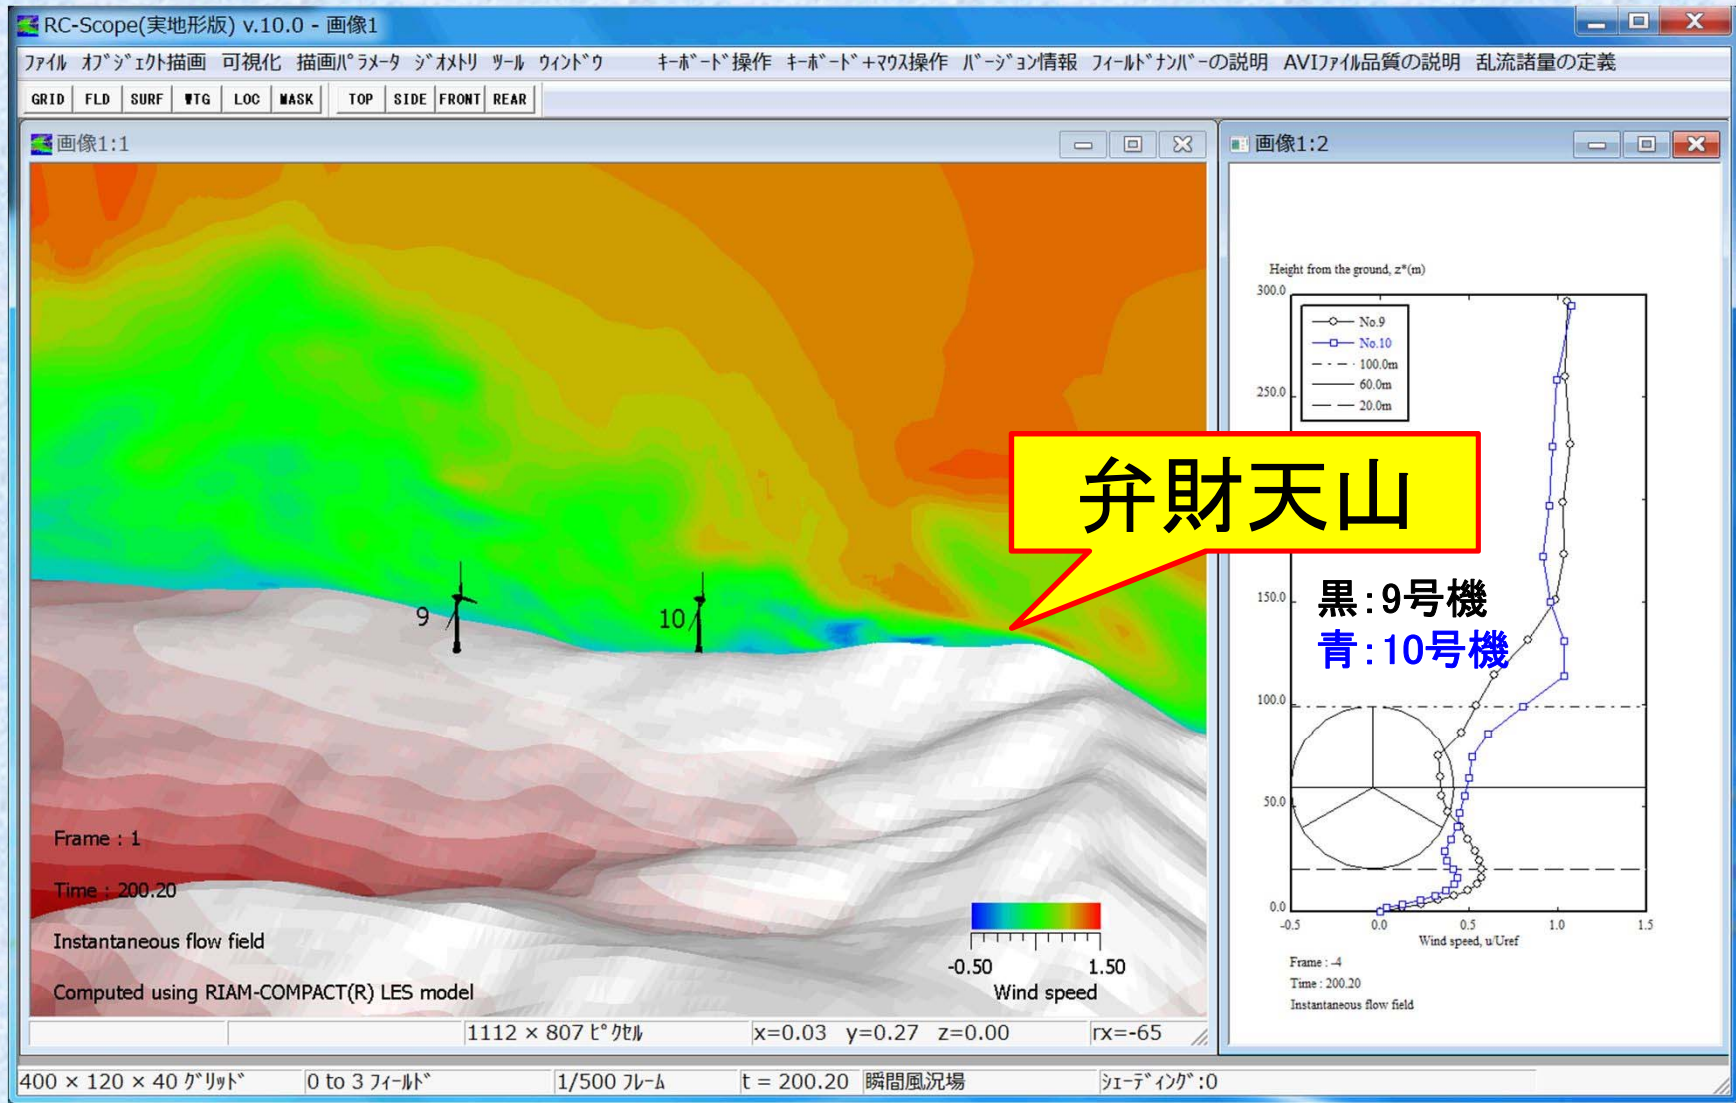
数値計算の結果(東風の場合)

風車立地点における風速分布と10号機を通る風速分布

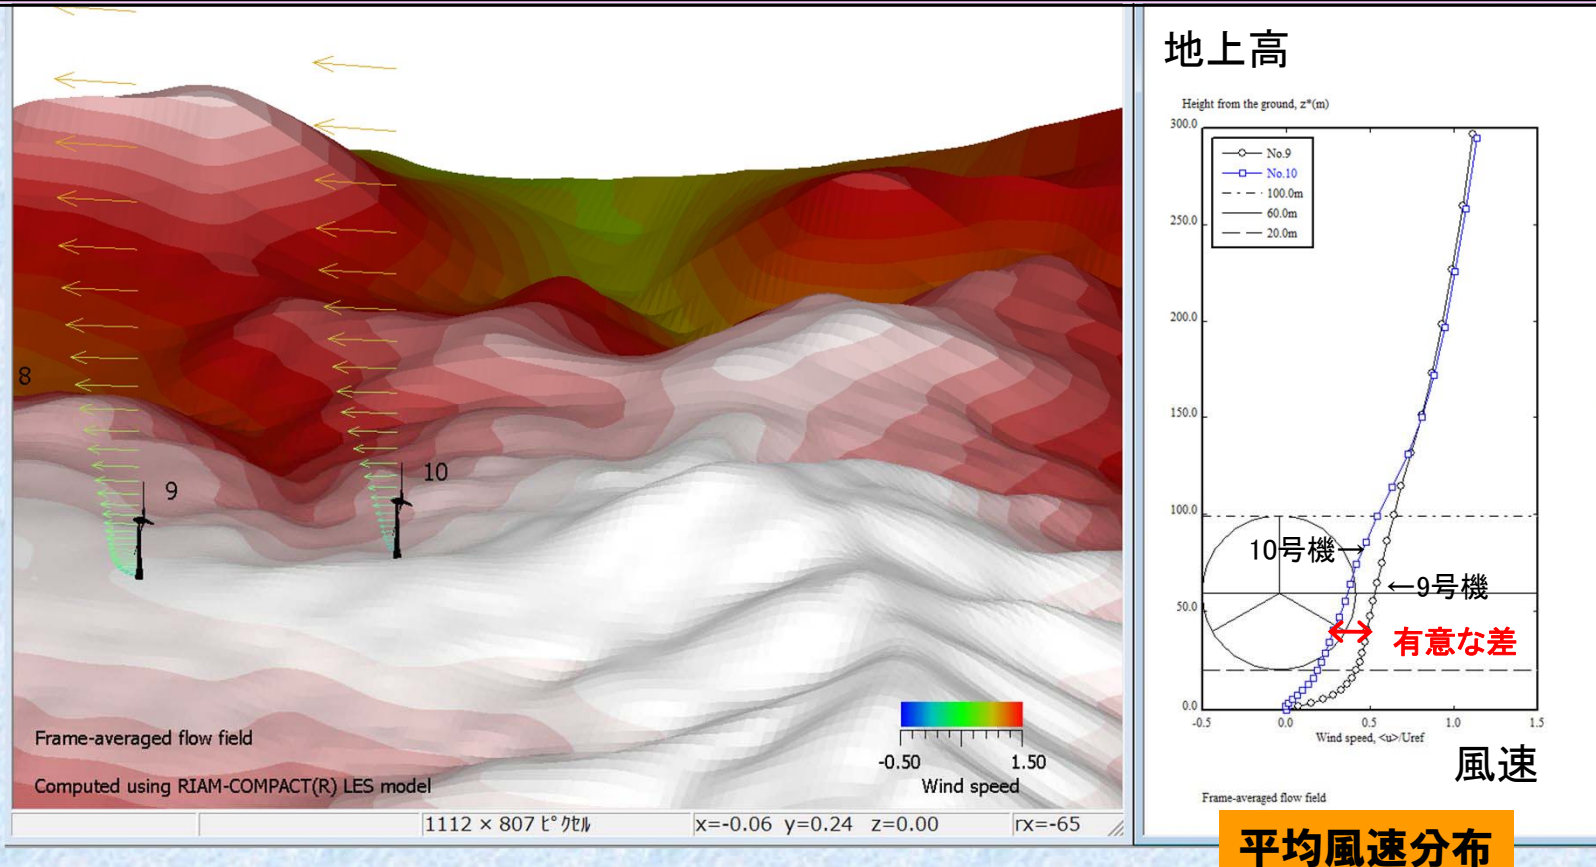
時間平均した結果(東の場合)

時間平均された結果だけを見ると、前ページの動画で確認された、風車故障等に繋がる、非定常な気流の変化を見落としてしまう恐れがある。

風車立地点における平均風速分布の鉛直分布
(平均化時間は、無次元時間200~300)

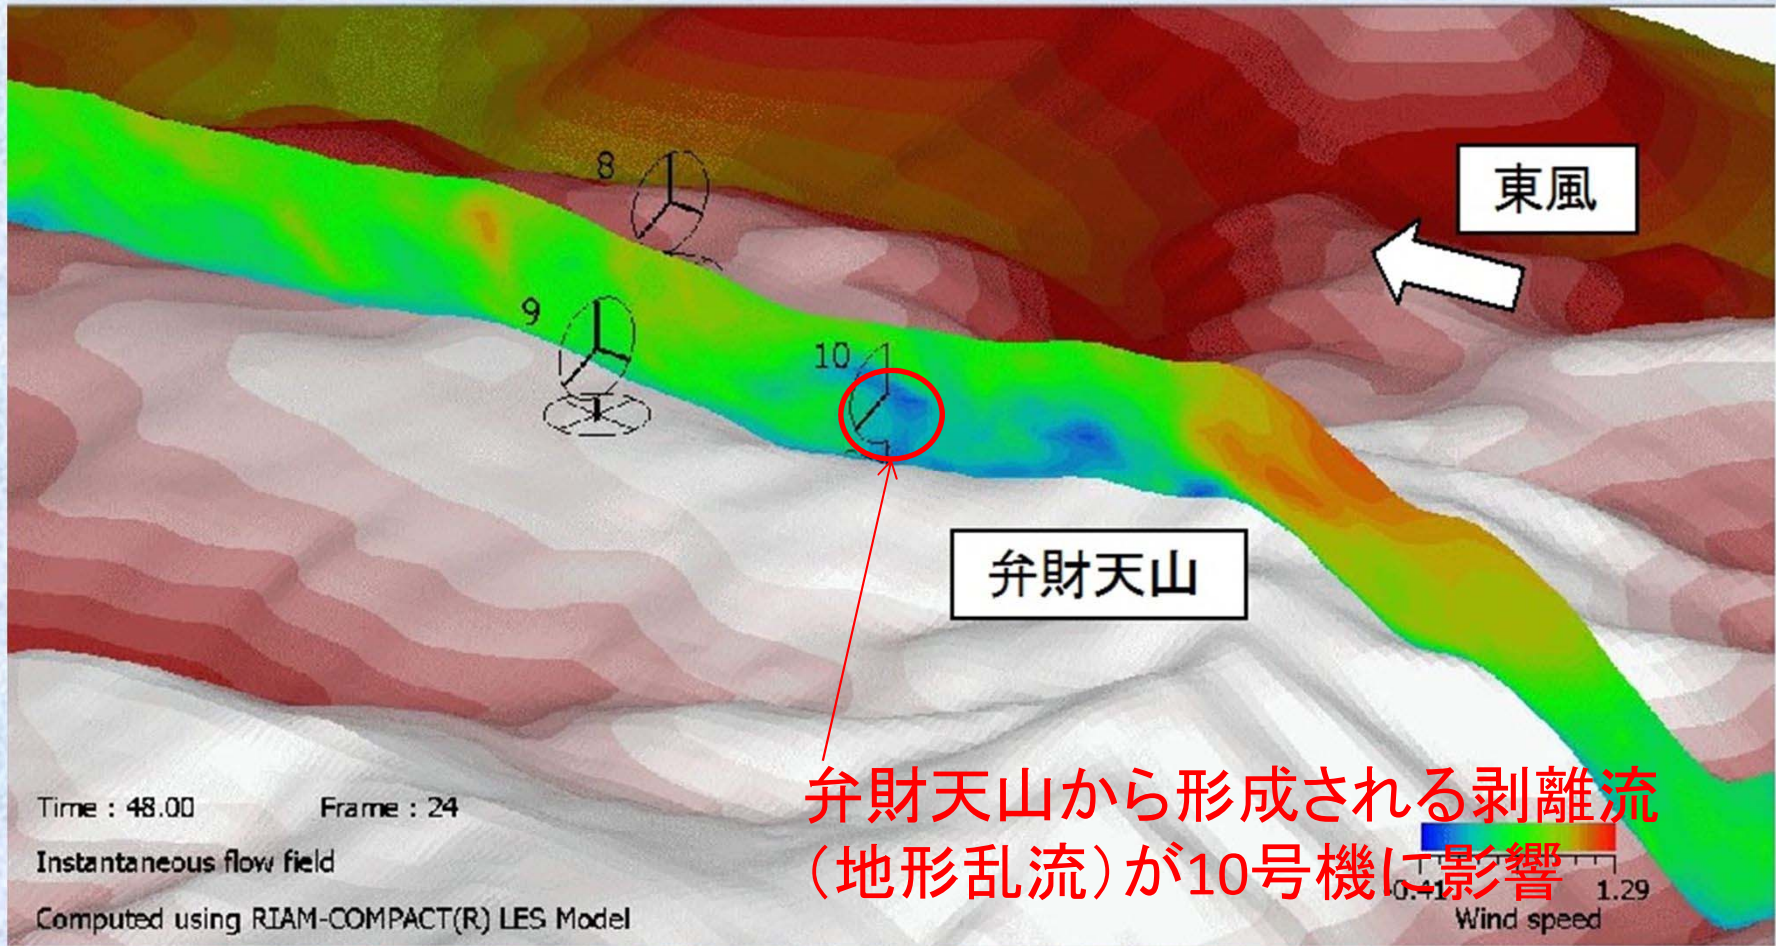
数値風況診断結果と考察①

数値診断結果、風向:東、主流方向風速の分布図(赤色ほど風速が大きいことを意味する)と、風車立地点における風速の鉛直分布図

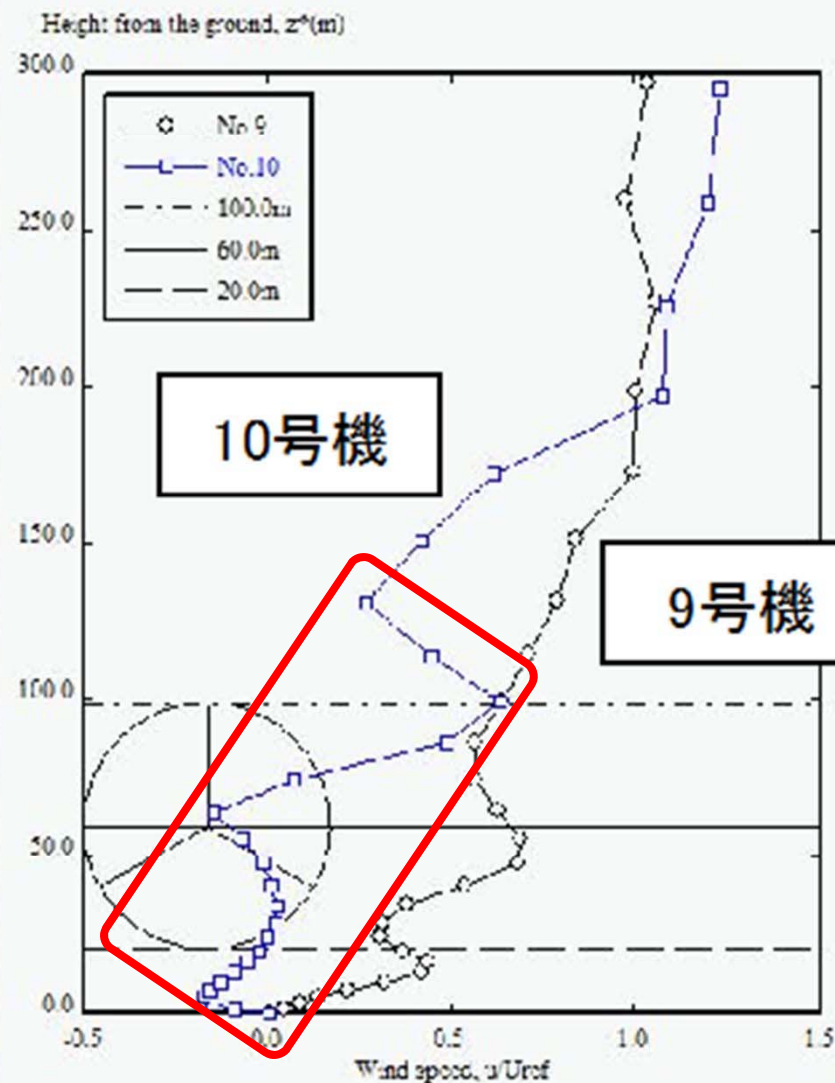
瞬間速度鉛直プロファイル

10号機における風速は9号機と比較して、受風面内で大きく減速している！（風車のブレード上端から下端の間で、過渡的に大きな速度欠損が確認された。）

一般的に、風車のパワーカーブ(カタログ値)は、風車の存在は仮定せずに、平坦地の下で風車ハブ中心へ流入する風速値で規定されている。べき法則から大きく逸脱した速度シアの下では、発電量の大幅な低下が予想される。
