風車構造強度条件を考慮した風車最適配置手法の 確立を目的としたリアムコンパクトによる数値風況診断

—串木野れいめい風力発電所を例として—

(その1:計測データによる風況特性分析)

**Large-eddy simulation of airflow over complex terrain aiming
at optimal placement method examination of wind turbines
—In the case of the kushikinoreime wind farm—**

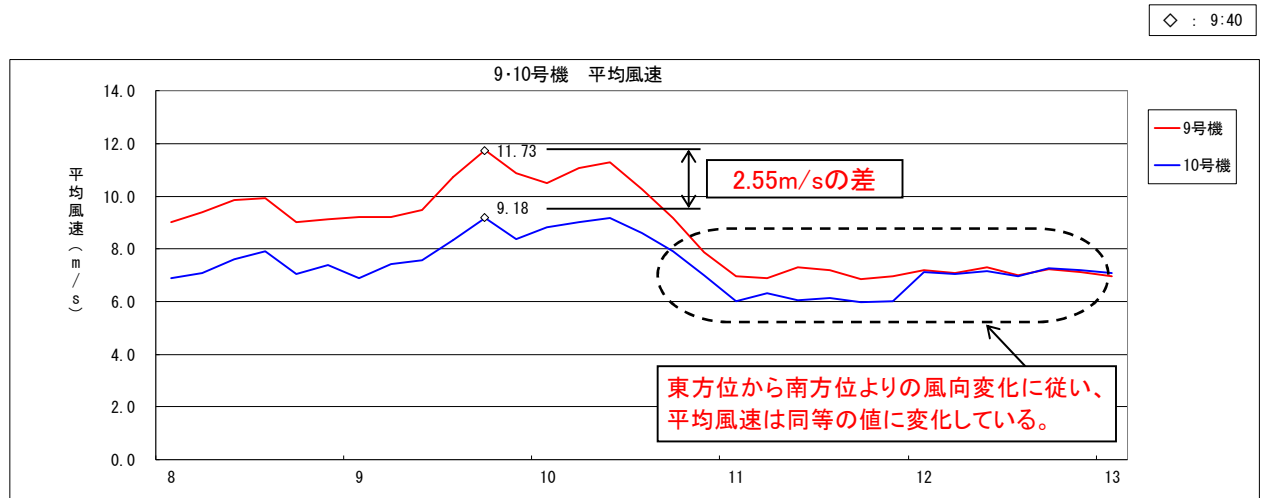
9号機と10号機を対象として、10号機の疲労ダメージが最大となった9時40分の風速・風速標準偏差・乱流強度について確認した結果、9号機と比較して10号機は、平均風速で2.55m/s減速(9号機:11.73m/s、10号機:9.18m/s)していることが確認された(表3、図4を参照)。また、風速標準偏差および乱流強度を確認した結果、風速標準偏差0.43、乱流強度0.1と9号機と比較して10号機が高いことが確認された(表3、図5、図6を参照)。これらの結果から、複雑地形上に設置された風車において、風速が約9m/sと強く、乱流強度が高い場合、風車疲労ダメージへの影響について注意を要することが示された。

図4 11月13日(8~13時)における平均風速の時系列データの比較、実測データ(10分間値)、2015年、赤線は9号機、青線は10号機

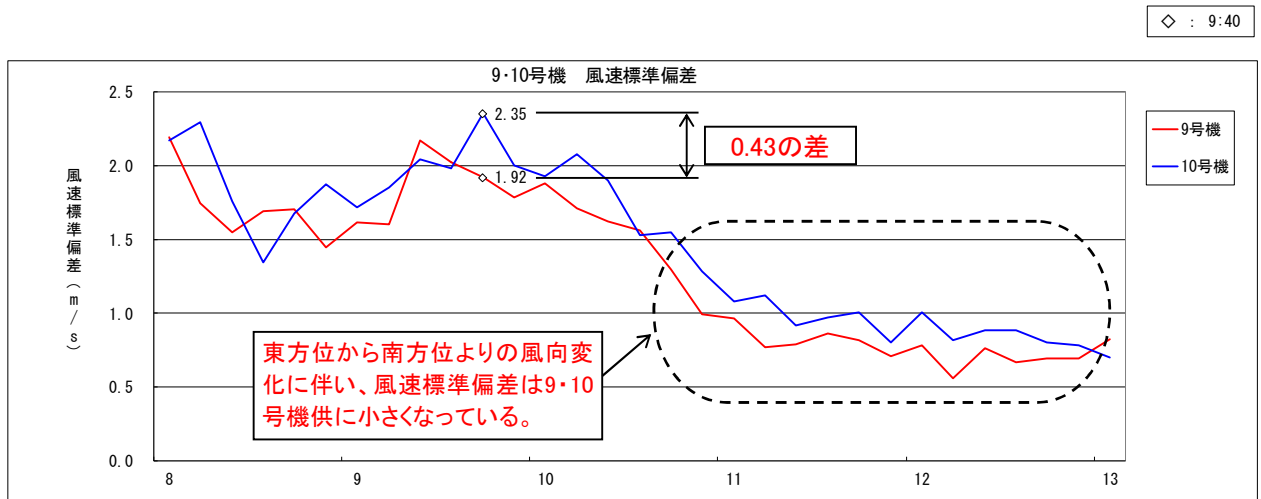
図5 11月13日(8~13時)における風速標準偏差の時系列データの比較、実測データ(10分間値)、2015年、赤線は9号機、青線は10号機

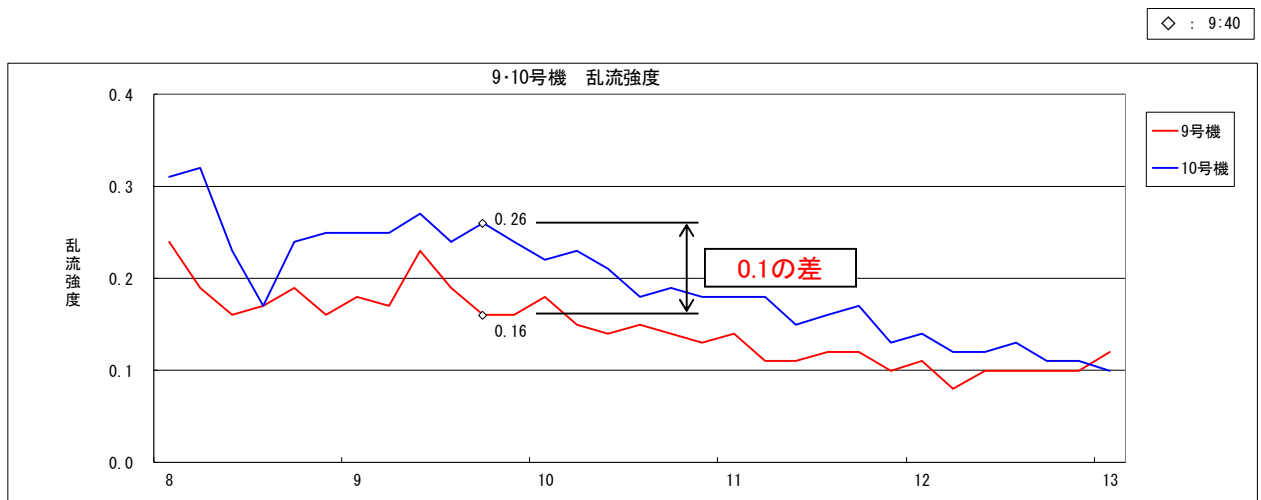
図6 11月13日(8~13時)における乱流強度の時系列データの比較、実測データ(10分間値)、2015年、赤線は9号機、青線は10号機

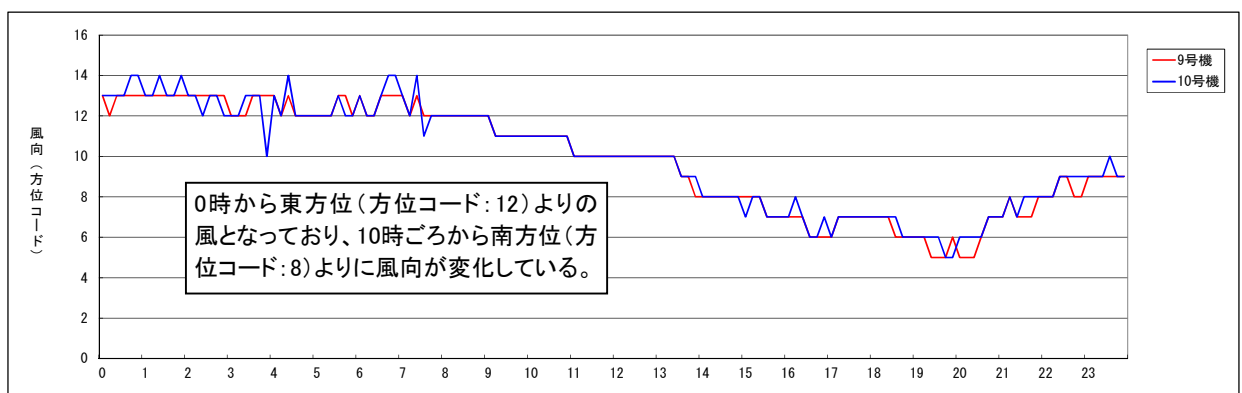
次に9号機と10号機を対象として、風向について確認した結果、11月13日は0時から東方位(方位コード:12)よりの風となっており、10時ごろから南(方位コード:8)よりに風向が変化している(図7-1を参照)。同時系列で風向標準偏差を確認した結果、9号機と比較して10号機は、風向標準偏差が大きく、特に0~8時ごろまでの東方位よりの風の場合、風向標準偏差が60~110degとなっており(表4、図8を参照)、「ヨー誤差過大シャットダウン」および「風向風速センサー風向不一致」のアラーム発報が頻発し(表2、図9を参照)、東方位よりの風が連続する場合、発電停止の頻度が高いことが確認された。このような運転状況は発電電力量の低下や起動・停止を繰り返すことによる風車構成機器の故障に繋がると推察される。なお、10号機は南方位よりに風向が変化するに従い、風向標準偏差は9号機と同等の約20degと大幅に小さくなっている。また、東方位から南方位よりの風向変化に伴い、9・

図7-1 11月13日(0~23時)における風向(16方位別)の時系列データの比較、実測データ(10分間値)、2015年、赤線は9号機、青線は10号機

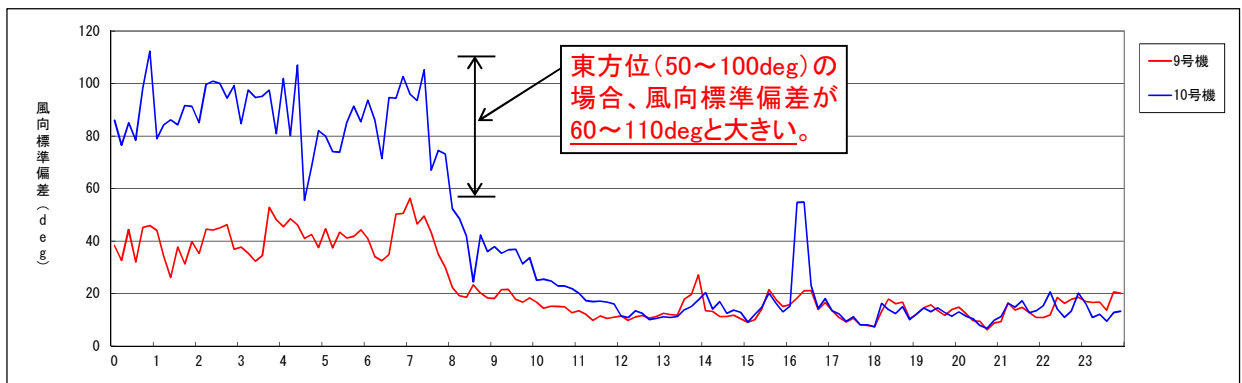
図8 11月13日 (0~23時)における風向標準偏差の時系列データの比較、実測データ(10分間値)、2015年、赤線は9号機、青線は10号機

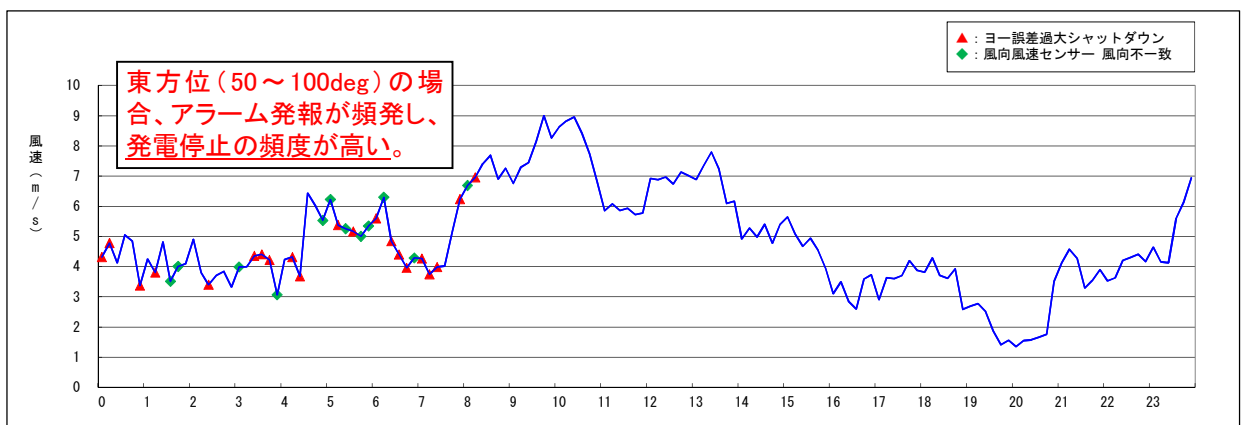
図9 11月13日 (0~23時)における10号機風向の時系列データ、アラーム履歴、実測データ(10分間値)、2015年

さらに、10号機の風向標準偏差が大きくなった時間帯では、アラーム発報が頻発し、風車停止の頻度が高くなっていることから、このような東方位の風況条件は、発電電力量低下や風車故障の要因となると考えられる。

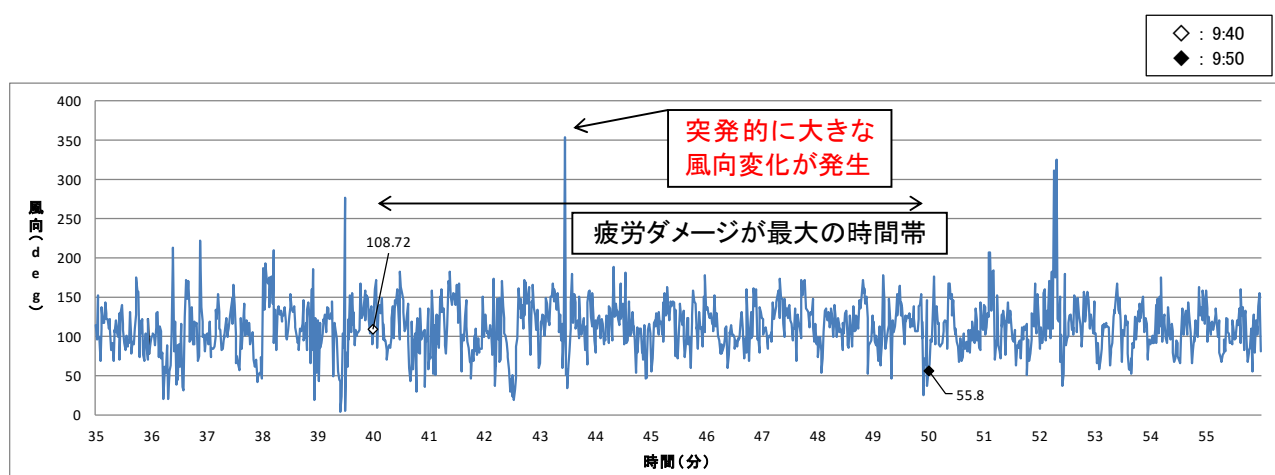
次に10号機の11月13日(9時35分～55分)を対象にサンプリング周期1sの風向時系列データを確認すると、疲労ダメージが最大となった11月13日(9時40分)において、東方位(約100deg)を中心として±50deg以上の風向変化や100deg以上の突発的な風向変化が発生していることが確認された(図10を参照)。通常運転時、ナセル方位角は計測された風向10分間の移動平均に基づき制御(ヨー制御)されていることから、このような風向変化の状況では、風荷重が大きくなる「ナセル横風」を受けていると推察される。

図10 11月13日(9時35～55分)における10号機風向の時系列データ、実測データ(1S間隔値)、2015年

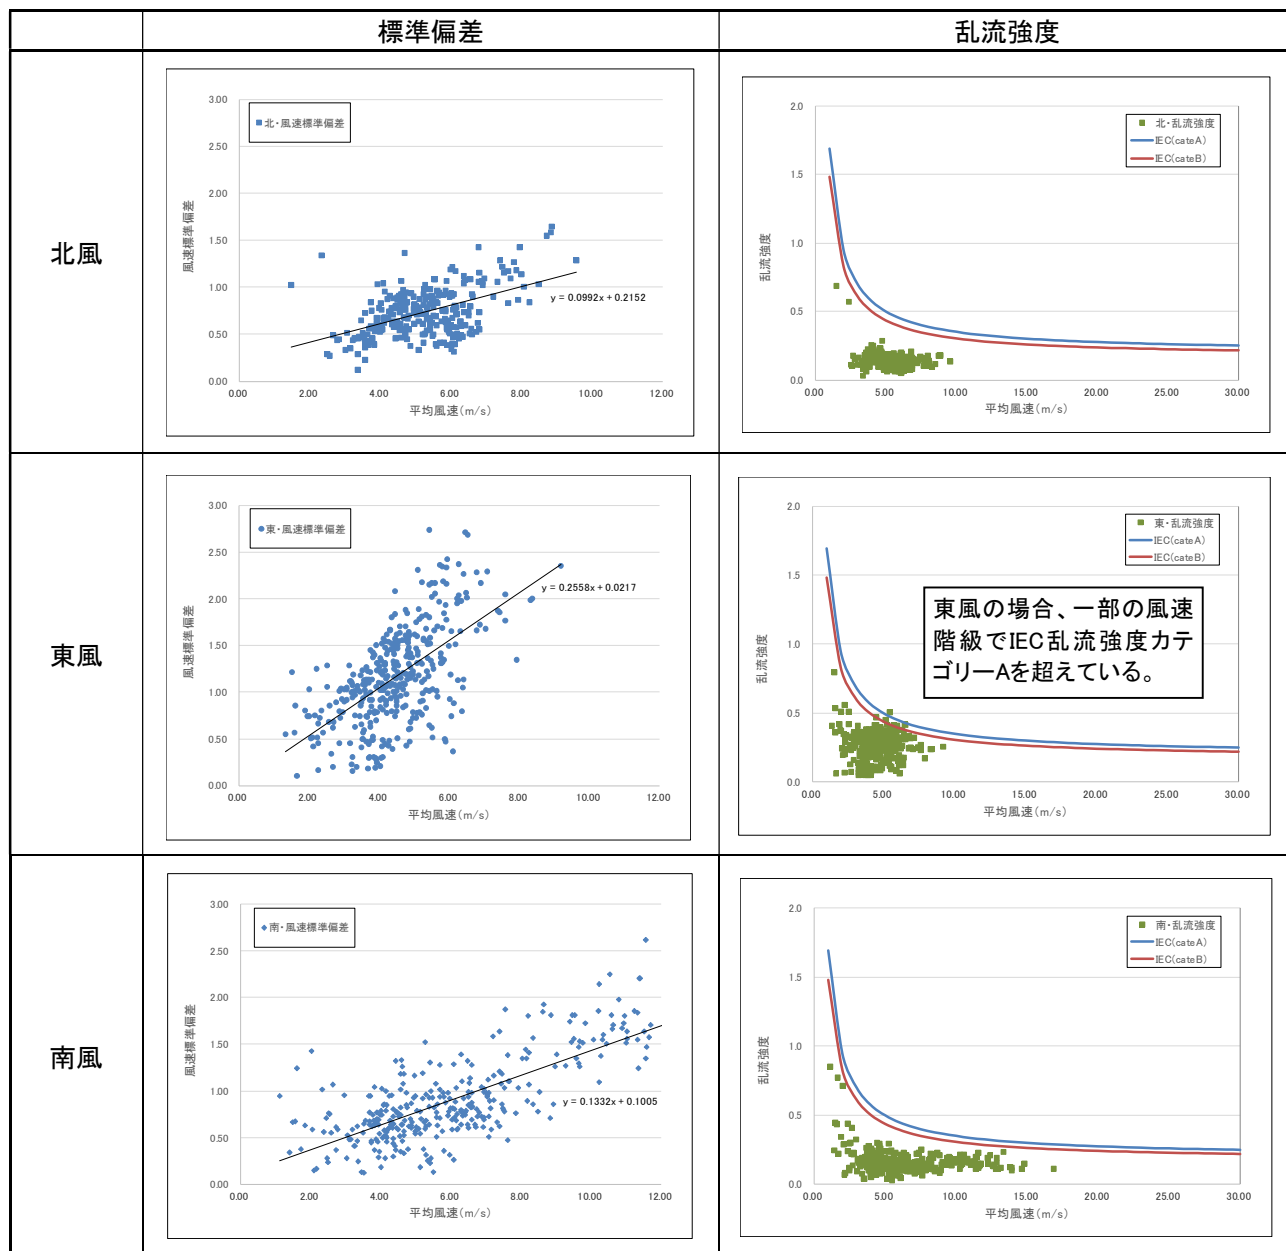
10号機のデータ計測期間11月3日0時～11月18日9時を対象に、表5に示す風向の設定範囲に基づく北風、東風、南風の場合の風速標準偏差および乱流強度を確認した結果、東風の標準偏差および乱流強度の分布の値が最も高いことが示された(図11を参照)。なお、東風の乱流強度は、一部の風速階級でIEC乱流強度カテゴリーAを超える値が確認された。

図11 11月13日0時～11月18日23時における10号機風向別標準偏差、乱流強度の分布比較、
 実測データ(10分間値)、2015年
 (乱流強度の分布には、参考でIEC61400-1(2005年版)の乱流強度カテゴリ-A(青線)、B(赤線)を示す。)

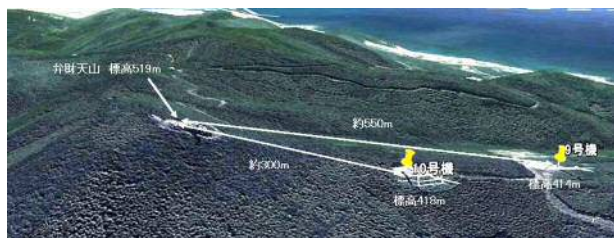
2.3.1で示された風車疲労ダメージと実測データ解析の結果に基づく、東方位よりの風の場合の9号機と10号機の風速・風向の明確な差異と10号機を対象とした3方位(北・東・南)の標準偏差および乱流強度の差異について、10号機東側(78deg方向)約300mに位置する弁財天山(標高519m)の影響と推察された(図12・13と表6を参照)。

図12 弁財天山(標高519m)と10号機の位置関係

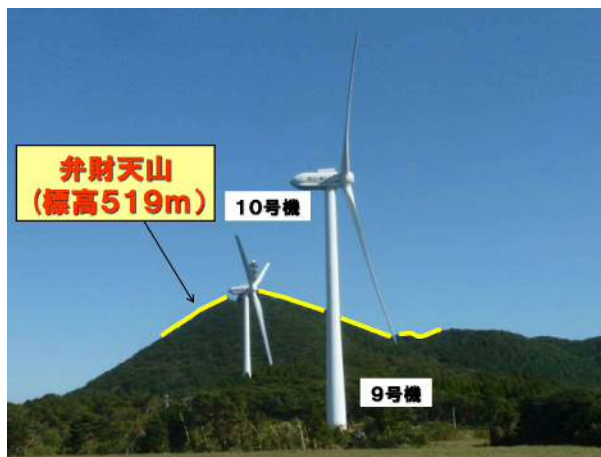
図13 現場の写真(著者が2015年10月28日撮影)

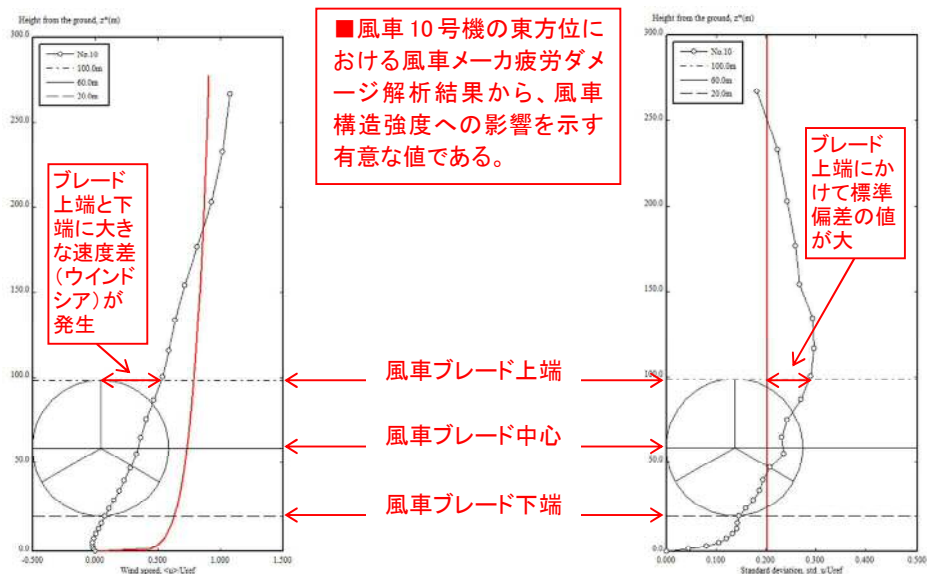
～200である。図17には、これに対応した各風車立地点における主流方向風速成分に対する標準偏差の鉛直分布図を示す。本結果を観察すると、風車10号機は東風の場合、ハブ中心において速度の減速が示された(図16を参照)。また、標準偏差を確認すると、ブレード上端にかけて大きくなっていることが確認された(図17を参照)。これらの結果は、風車メーカーの疲労ダメージ解析結果から、風車構造強度への影響を示す有意な値と考えられる。

図16 10号機風車立地点における平均風速の鉛直分布、 図17 10号機風車立地点における主流方向風速成分
 平均化時間は図18の横軸に対応、
 赤色の線は流入条件であるべき指数(N=7)に従う
 風速の鉛直分布
 に対する標準偏差の鉛直分布、
 平均化時間は図14の横軸に対応、
 赤色の線は標準偏差0.2の値

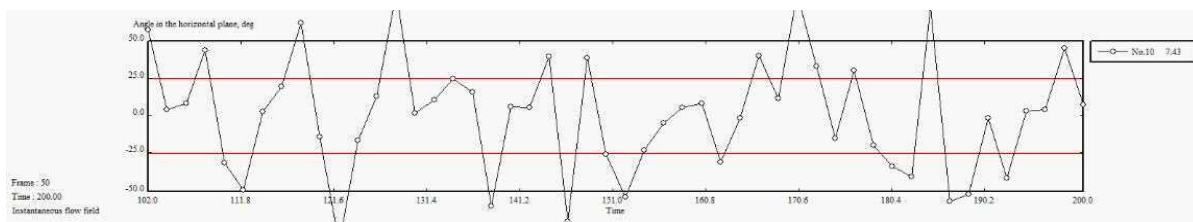
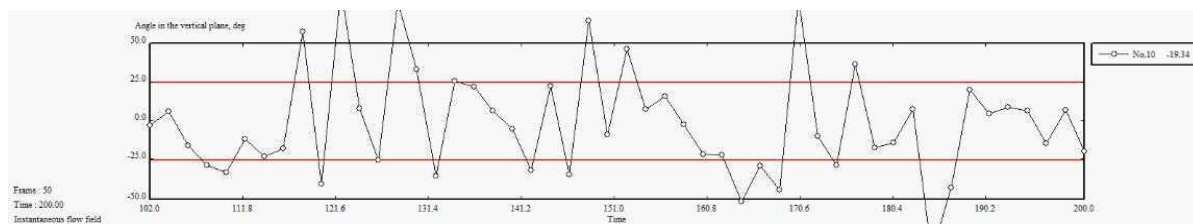
図18には、風車ハブ高さ(地上高60m)における水平断面および鉛直断面内の気流の進入角度の時間変化を示す。図19には角度の定義を併せて示す。図18における軸は無次元時間を示す。例えば、実風速 $U_{in}=5\text{m/s}$ と仮定すると、実スケール換算で約40分間に相当する。図18に示す時刻履歴波形を観察すると、10号機では30度を超える吹き上げの風や、吹き下げの風が発生していることが見て取れる。図18で得られた局所的な風向の変化は、東風の場合に10号機風車の上流に位置する弁財天山(標高519m)が影響していると示唆された(図20を参照)。

図18 10号機風車ハブ高さにおける主流方向(x)の変動成分、水平および鉛直断面内の角度の時間変化、
 実風速 $U_{in}=5m/s$ と仮定すると、実スケール換算で約40分間に相当する。
 (図の赤色の線は ± 25 度の範囲を示す。)

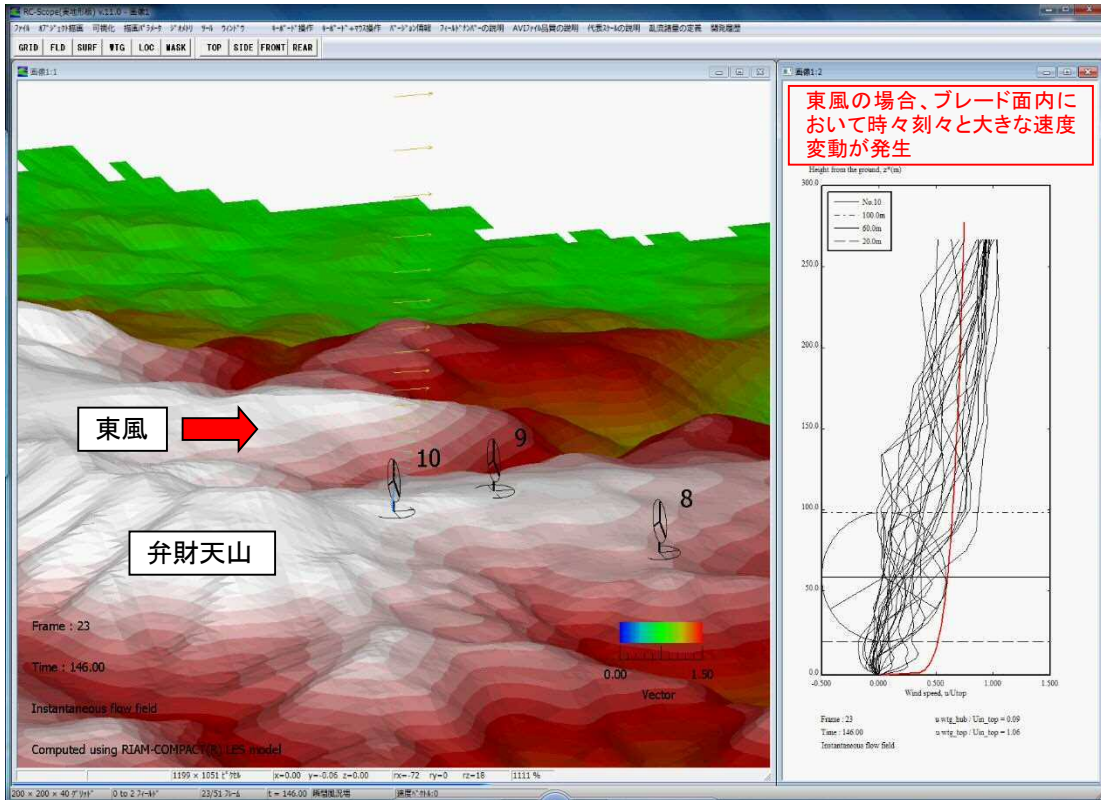
図20は10号機風車を通る鉛直断面内の主流方向風速の鉛直ベクトル分布図と風車立地点における風速の鉛直分布履歴図を示す。この図を観察すると、東風が吹いた場合、10号機の上流に位置する弁財天山から剥離流(地形乱流)が形成され、10号機風車はこの影響を強く受けていることが理解される。また、瞬間場における10号機風車の立地点では、風車受風面内(風車のハブの中心からブレード下端の間)で大きな速度欠損が発生していることも確認された。

図20 主流方向風速の鉛直ベクトル分布図(赤色ほど風速が大きいことを意味する)と、10号機風車立地点における風速の鉛直分布履歴図、東風の場合

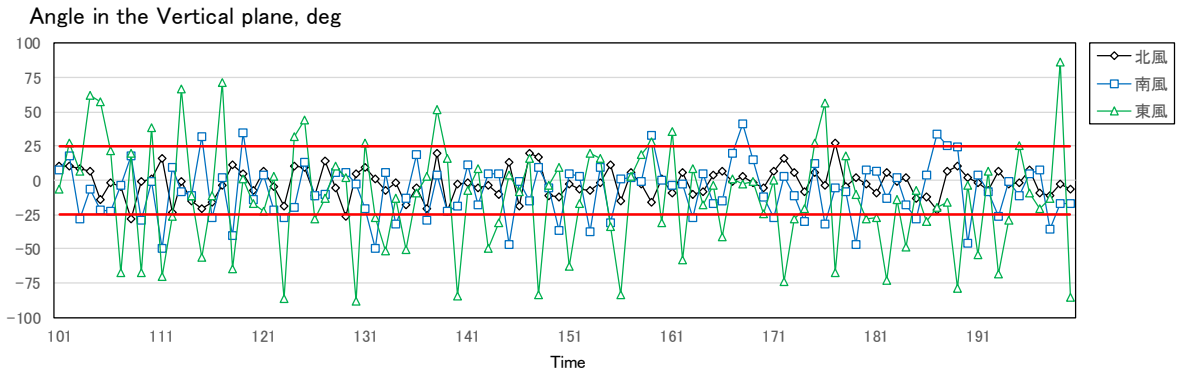
次に北風、東風および南風の場合の計算条件は、紙面の都合上ここでは割愛するが、東風、北風および南風の場合の風車ハブ高さ(地上高60m)における水平断面内の気流の進入角度の時間変化を比較した結果、10号機の東風の場合、北風および南風に比べてナセル旋回方向の風の変化が大幅に大きいことが示された(図21を参照)。

図21 10号機風車、東風、北風および南風の場合の風車ハブ高さにおける水平断面内の角度の時間変化 (図の赤色の線は±25度の範囲を示す。)

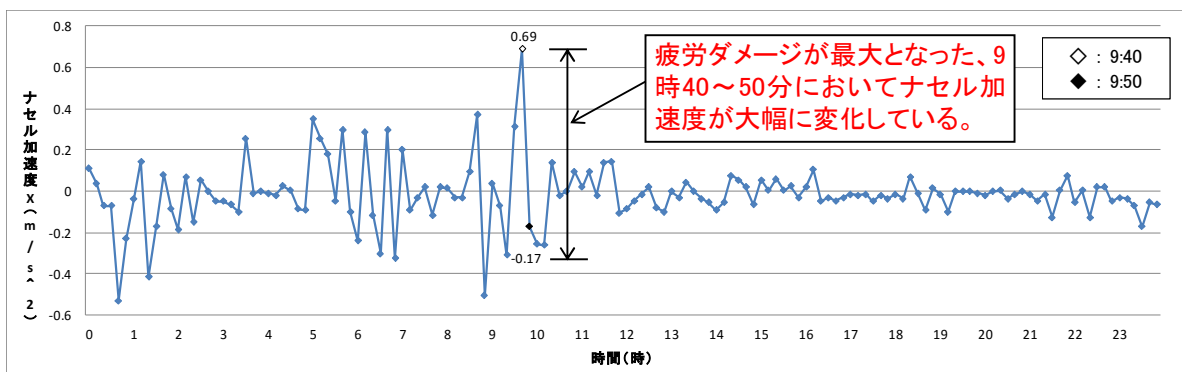
図21に疲労ダメージが最大となった時間[11月13日(9時40分)]を含む、ナセル加速度[X方向(風の流れ方向)]の時間変化を示す。疲労ダメージが最大となった9時40～50分において、発電時、ピッチ角は約2degと一定状態において、加速度は 0.69m/s^2 から 0.17m/s^2 に減速しており、突発的な風向の変動などによりナセルの旋回を妨げるスラスト力が働いたと推察される(図22を参照)。

図22 10号機風車、11月13日(0～23時)におけるナセル加速度[X方向(風の流れ方向)]の時系列データの比較、実測データ(サンプリング周期1s、10分間隔値)、2015年
