第37回風力エネルギー利用シンポジウム
会場: 科学技術館

地形乱流診断による風車運転方法の 検討と今後の展開

The wind turbine control based on the CFD
results and future research plan

「串木野れいめい風力発電所」10号機においても風の乱れ（地形乱流）の影響が指摘されていた。

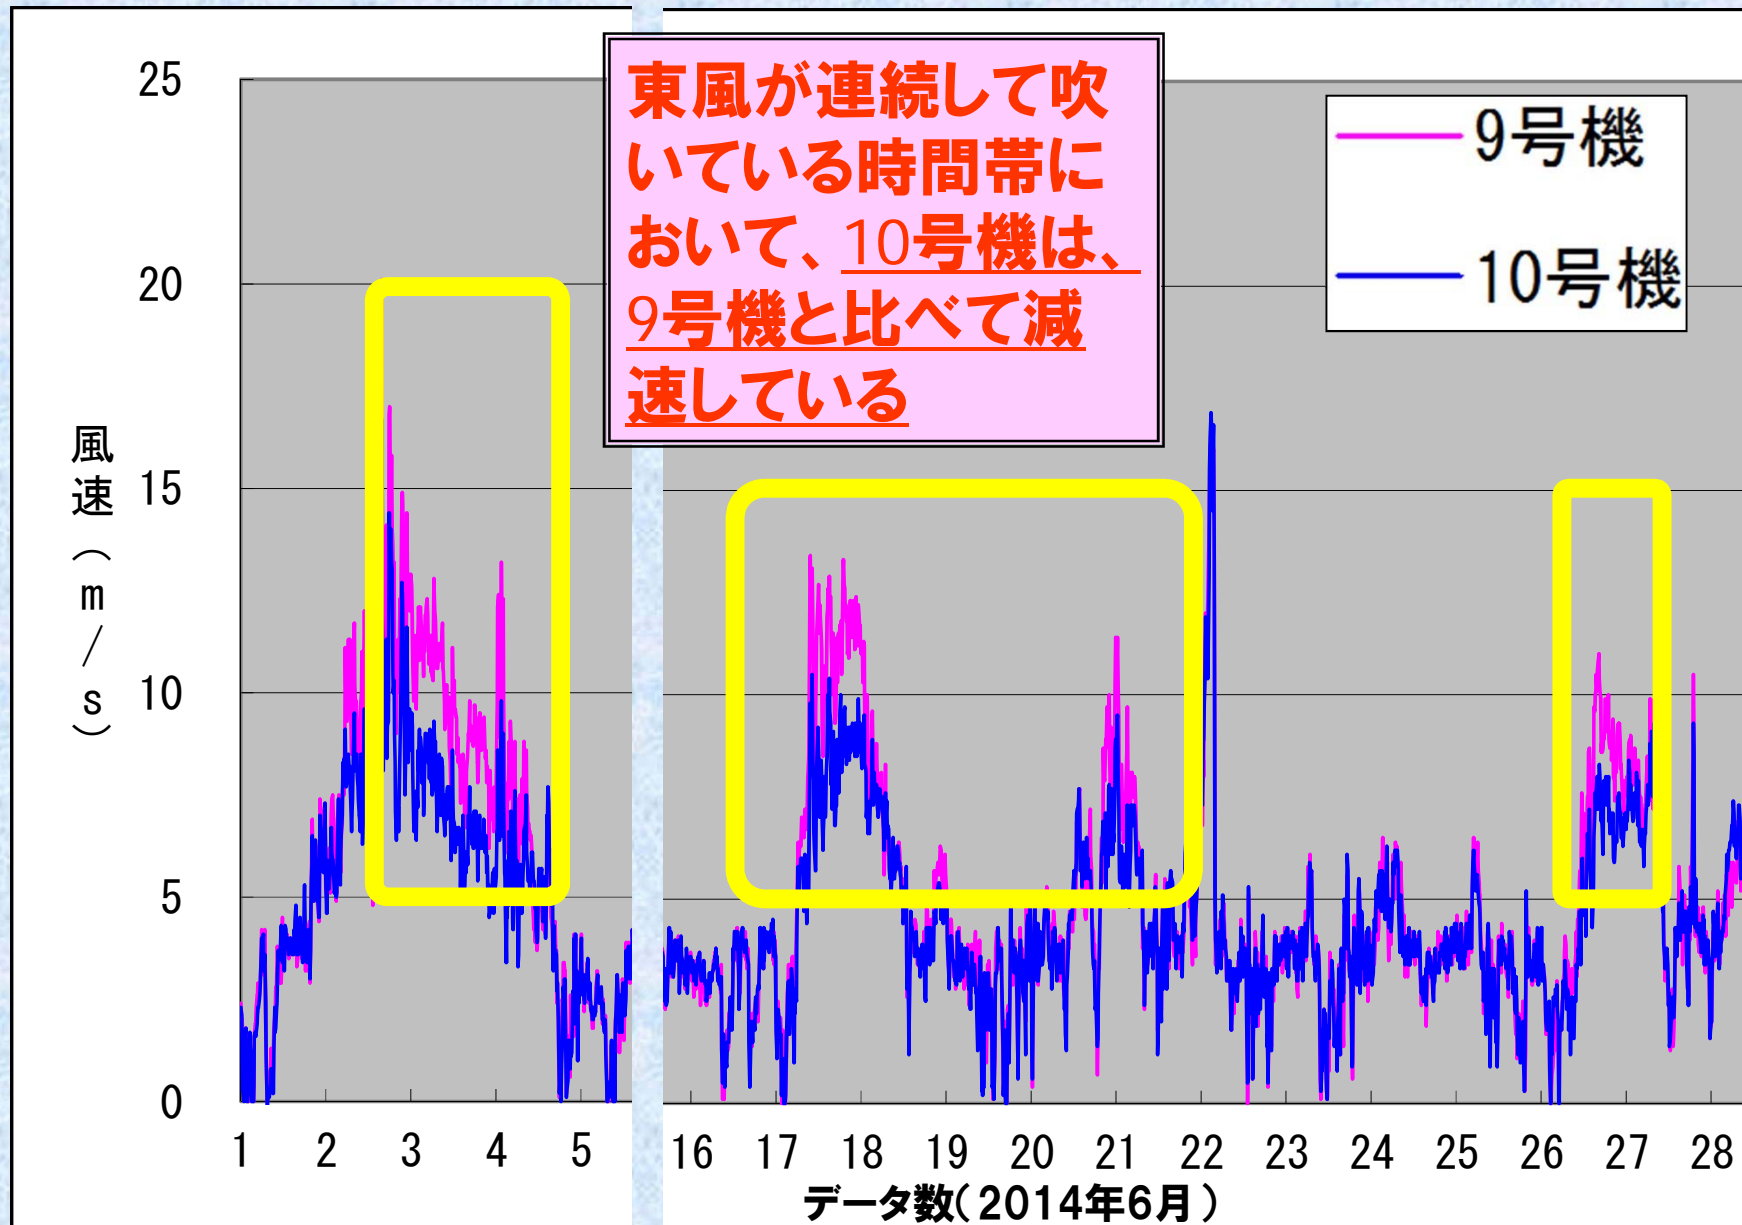
風況特性〔2014年6月〕⑤

10号機の東風の発電量の低下は、并財天山が影響している
と推察される

東風風向出現率は、9号機が5.4%、10号機が5.3%で等しい

10号機発電量が、9号機に対して150MWh低下している

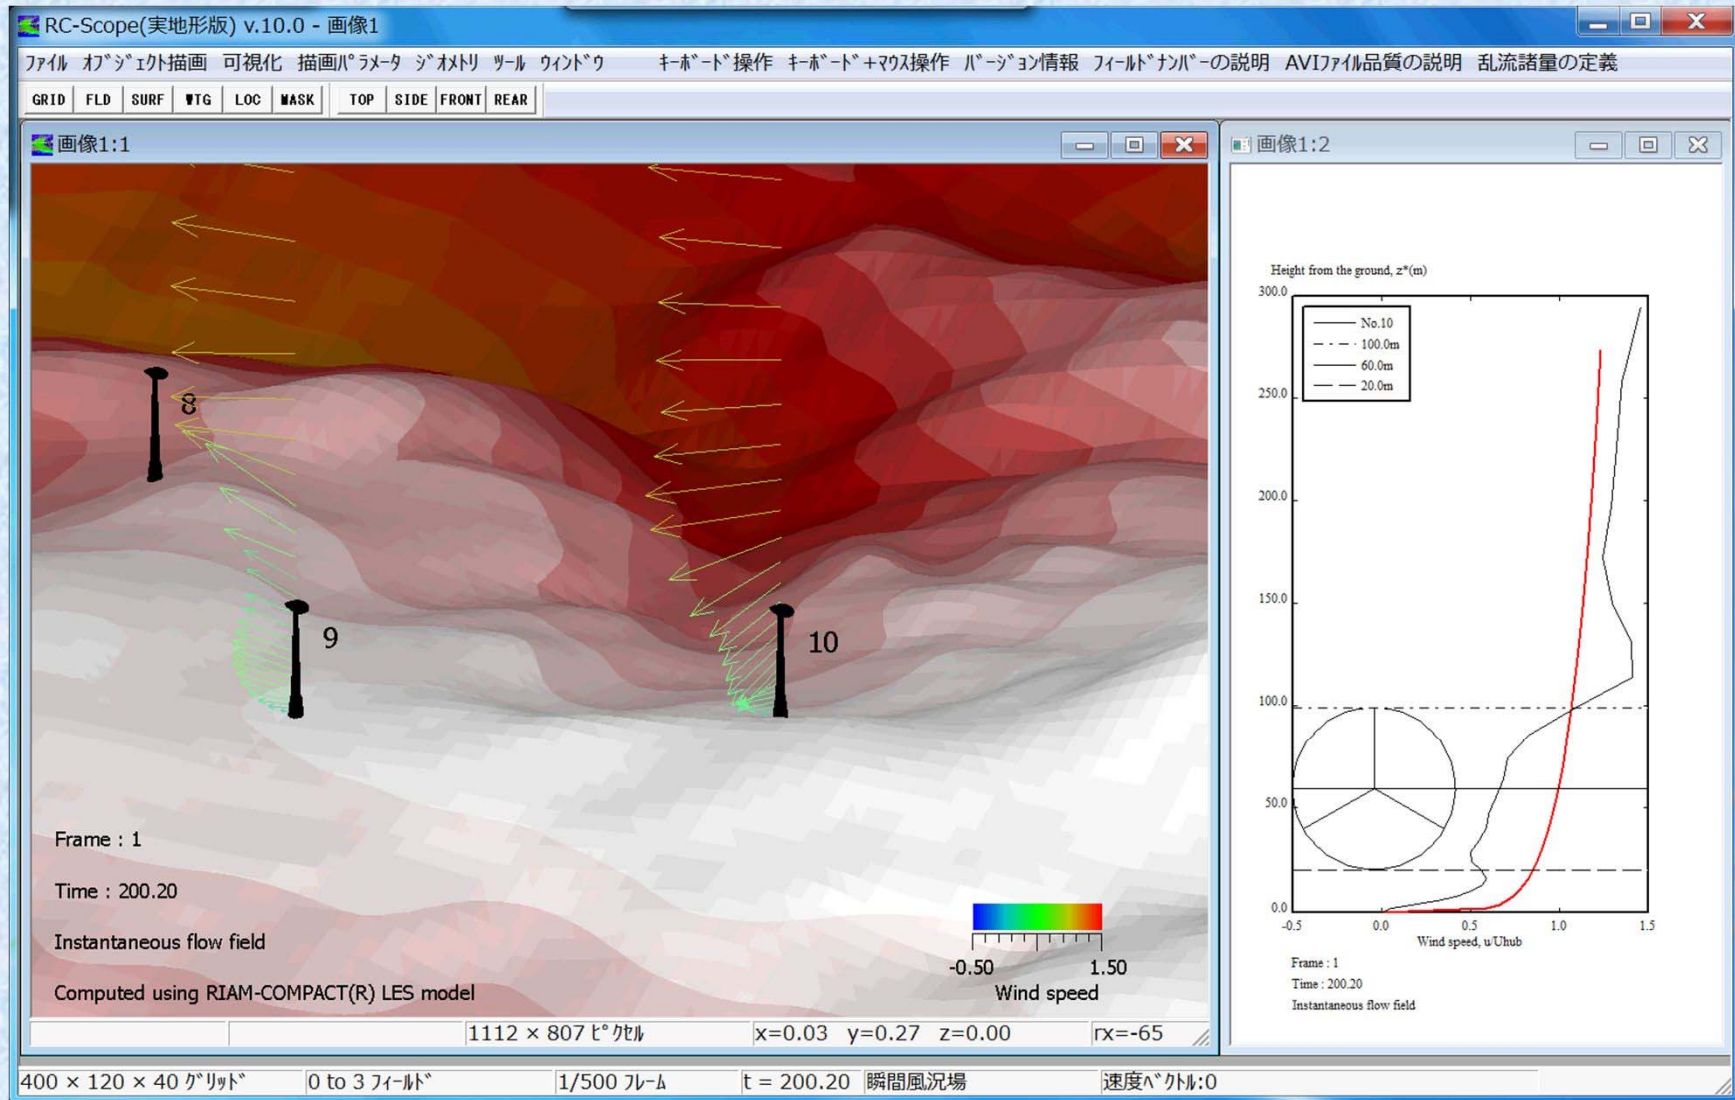
10号機風車立地点の日常的な気流の様子

風車立地地点における風速分布と10号機の風速分布履歴

- ・ 9号機と10号機の実測データを詳しく比較した結果、10号機が9号機と比較して東風の場合、平均風速及びこれに対応した発電電力量の低下が示された。
- ・ これを受けて、LES乱流モデルを用いた非定常な数値風況シミュレーションを実施した。
その結果、10号機の東側に位置する弁財天山の影響があることが示唆された。
- ・ 一連の調査結果を考慮して現在、10号機風車については、**予防保全を目的として、東風が発生した場合、風車を停止する制御が導入されている。**
