風車周辺の土地造成を考慮した リアムコンパクトによる数値風況診断^{*1}

Large-eddy simulation of airflow around wind turbine site over complex terrain considering land preparation

○川島 泰史^{*2}, 内田 孝紀^{*3}, 荒屋 亮^{*4}, 西田 利彦^{*5}
Yasushi KAWASHIMA, Takanori UCHIDA, Ryo ARAYA, and Toshihiko NISHIDA

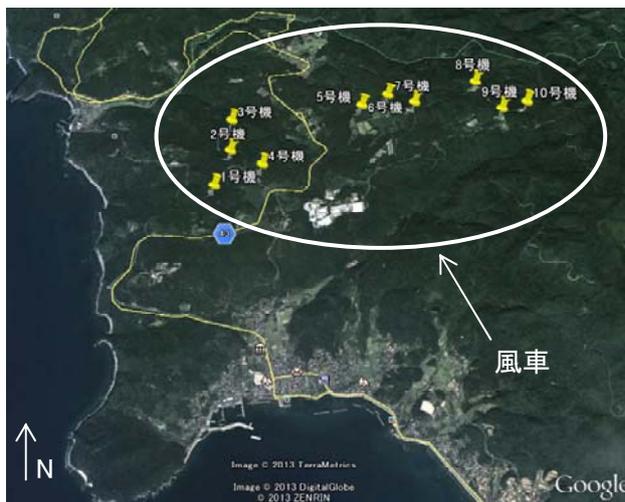
図1 串木野れいめい風力発電所周辺の地形
(Google Earthによる)

九電工新エネルギー(株)の協力の下、串木野れいめい風力発電所(平成24年12月より運転を開始)を対象に高解像度のLES乱流シミュレーションを実施した。本発電所は鹿児島県いちき串木野市羽島地区に位置する(図1を参照)。表1には風力発電所の概要を示す。

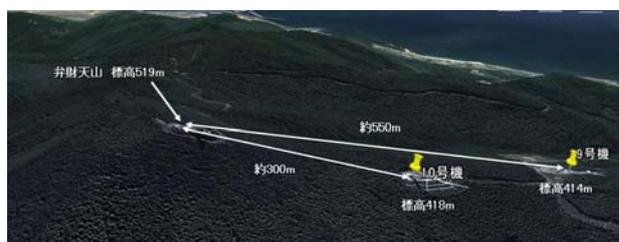
図2 弁財天山(標高519m)と9号機と10号機の位置関係

9号機と10号機を対象として、2013年1月～9月の月別平均風速を確認した結果、6月と9月において明確な風速の差(10号機が低い)が確認された。また、6月と9月の風向別出現頻度を比較すると、両地点ともに東風の出現率が高い月であることが分かった。これは10号機東側約300mに位置する弁財天山(標高519m)の影響と

推察された(図2および表2を参照)。この結果を受けて、弁財天山(標高519m)による影響を詳細に調査するため、実地形版RIAM-COMPACT®ソフトウェアを用い、数値風況診断を実施した。

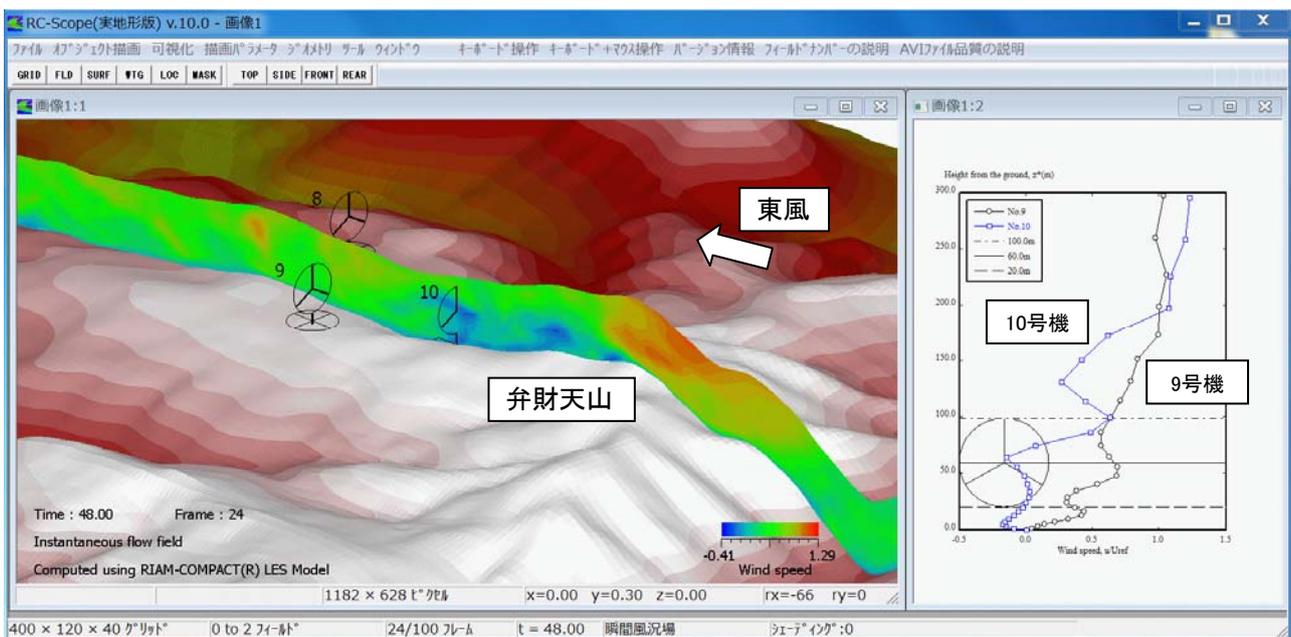
図3 数値診断結果、風向:東、主流方向風速の分布図(赤色ほど風速が大きいことを意味すると)、風車立地点における風速の鉛直分布図

数値風況診断の結果を図3に示す。この図から、東風が吹いた場合には、10号機は弁財天山から形成される剥離流(地形乱流)の影響を強く受けていることが明確に観察される。併せて、同時刻における風車立地点での気流の鉛直分布図を見ると、10号機における風速は9号機と比較して、風車受風面内で大きく減速している。
