地形乱流が風車構造強度に与える影響に関する研究

(その1:リアムコンパクトによる地形乱流診断)*1

A research of the effects of terrain-induced turbulence on the wind turbines fatigue load

(Part1: Large-eddy simulation of airflow over complex terrain)

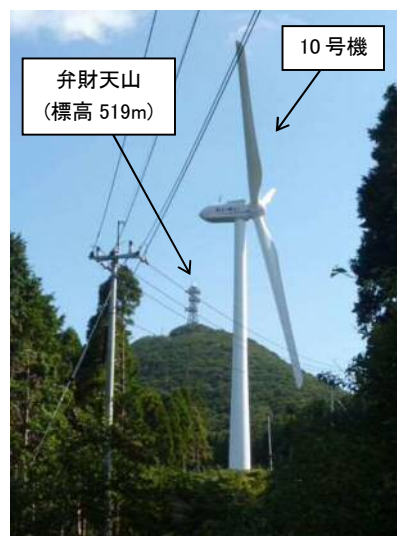
図1 現場の写真

側にある弁財天山(標高519m)を通過する際に発生する風の乱れ(地形乱流)の影響が懸念される10号機を研究対象風車とした(図1参照)。

(著者が2015年10月28日撮影)

10号機の概要	
定格出力:	2,000kW
風車の高さ:	60m (地面~ハブ中心)
翼(ブレード)の 直径:	80m
IEC 乱れ強度 カテゴリ:	A

2.2および2.3で示された実測データ解析の結果に基づく、10号機を対象とした2方位(北・東)のブレード歪みデータの変動幅、風速標準偏差および乱流強度の差異について、10号機東側(78deg方向)約300mに位置する弁財天山(標高519m)の影響と推察された(図1を参照)。

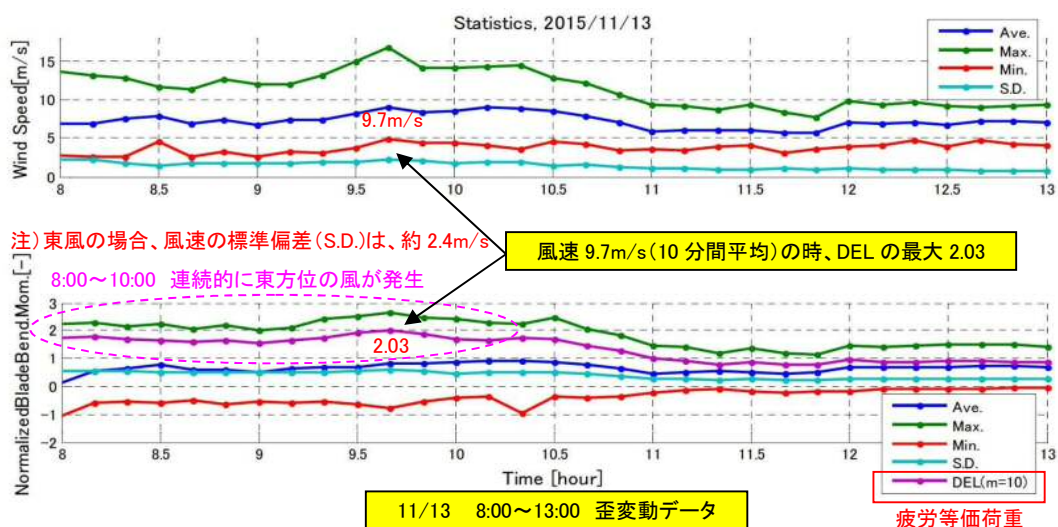
図2 東風時のDEL(ブレード曲げ)解析結果

2015年11月3日0時~11月18日9時の10号機ブレード歪み実測データを確認した結果、2015年11月13日においてブレード歪み変動が大きいことが確認された。このため、疲労荷重への影響について、風車メーカーで風車運転データとブレード歪み計測データに基づき評価した結果、9時40分からの10分間の東風時(10分平均風速9.7m/s)においてDEL[疲労等価荷重(ブレード曲げ)]

が最大2.03(5.88年で設計荷重に達する値)となることが確認された(図2参照)。DELが大きくなった東風と、その他の方位と比較を行うため北風を含め計2方位を対象として、実測を行ったブレード歪み計測データの比較を行った結果、風速9m/s程度が発生した時間帯において、2方位のブレード歪みデータの変動幅に差異があることが確認された(図3、表2参照)。

なお、DELが最大となった東風時、9.7m/sの際の風速標準偏差は約2.4m/sであった(図2参照)。

図8には、風車ハブ高さ(地上高60m)における主流方向(x)の風速成分$\langle u \rangle$の時系列データを示す。図8に示す時刻歴波形を観察すると、東風の場合、10号機では6~7秒の周期的変動が確認された。また、疲労ダメージが最大となった東風時の実測の標準偏差(約2.4m/s)と風況シミュレーション結果より得られた標準偏差はほぼ一致する傾向が示された(図2、図8参照)。東風は、北風の場合と比較して風速の変動幅が大きいことが認められる。この大きな風速の変化は、東風の場合に10号機風車の上流(東方位)に位置する弁財天山(標高519m)が影響していることが確認出来る。
